CLASSIFICAÇÃO EXTERNO	SESC – OURO PRETO	
RELATÓRIO TÉCNICO ANÁLISE DAS RUPTURAS – TRILHA DE MOUNTAIN BIKE SESC – OURO PRETO			Nº INROCK RT-MG-0013/22	PÁGINA 2/20
				REV. 0

A empresa **INROCK** via o geólogo PhD. Silas Salgado foi contratada pelo **SESC** em Minas para análise das rupturas e erosões existentes ao longo da trilha de mountain bike pertencente ao SESC do município de Ouro Preto-MG. Dentre os principais objetivos da análise técnica destaca-se: i) a identificação e o entendimento dos mecanismos de ruptura/erosão atuantes na trilha; ii) uma proposição inicial de estabilização e de investigações complementares para futuro projetos e; iii) parecer referente a necessidade ou não de interdição da trilha. Diante tal cenário, uma visita técnica foi realizada ao sítio no dia 22 de fevereiro de 2022, onde o referido geólogo acompanhado do profissional Helberth Visconde (SESC) caminhou ao longo toda trilha. O produto desta visita, bem como as principais considerações, é apresentado neste documento.

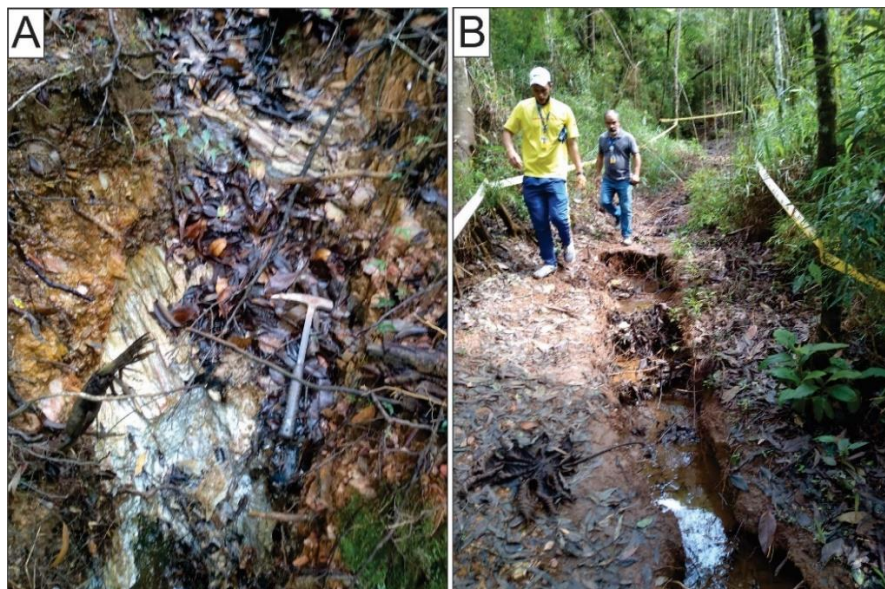
Ponto 1 (Coordenada - 649.595,258; 7.746.266,785)

Presença de sulco erosivo com aproximadamente 50 cm de largura ao longo da trilha. O sulco é ocasionado pelo fluxo superficial de água proveniente de uma drenagem à montante (Figura 4.1B). No local, ainda aflora um saprólito de filito sericítico (Formação Cercadinho) com resistência $R1/R0$, grau intempérico W5 e foliação metamórfica 184/18 (*dip direcion/dip*; Figura 4.1A).

Figura 4.1 – A) Afloramento de saprolito de filito; B) sulco erosivo forma pelo escoamento de água superficial ao longo da trilha.

Sugestão de Controle/Estabilização – direcionamento do fluxo de água para canaletas e, posteriormente, para drenagem a jusante da trilha.

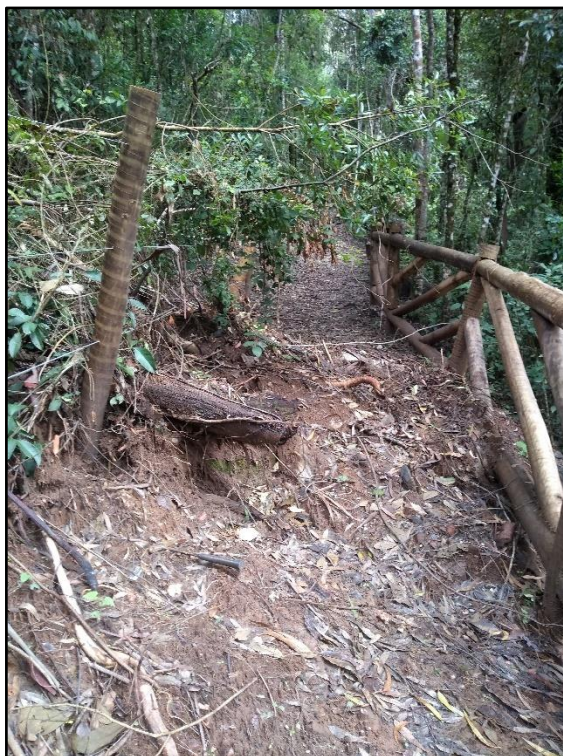
Ponto 2 (Coordenada - 649.879,421; 7.746.014,372)

Ruptura possivelmente circular interditando a trilha. Consiste no primeiro ponto de instabilidade geotécnica detectado ao longo do trajeto. A massa rompida apresenta composição silto-argilosa e contém blocos e matações de filito sericítico da Formação Cercadinho (Figura 4.2). Devido a densa vegetação, não foi possível detalhar o mecanismo de ruptura e à unidade geológico-geotécnica aflorante na face do plano rompido.

Figura 4.2 – Massa rompida obstruindo a trilha e proveniente de talude à montante.

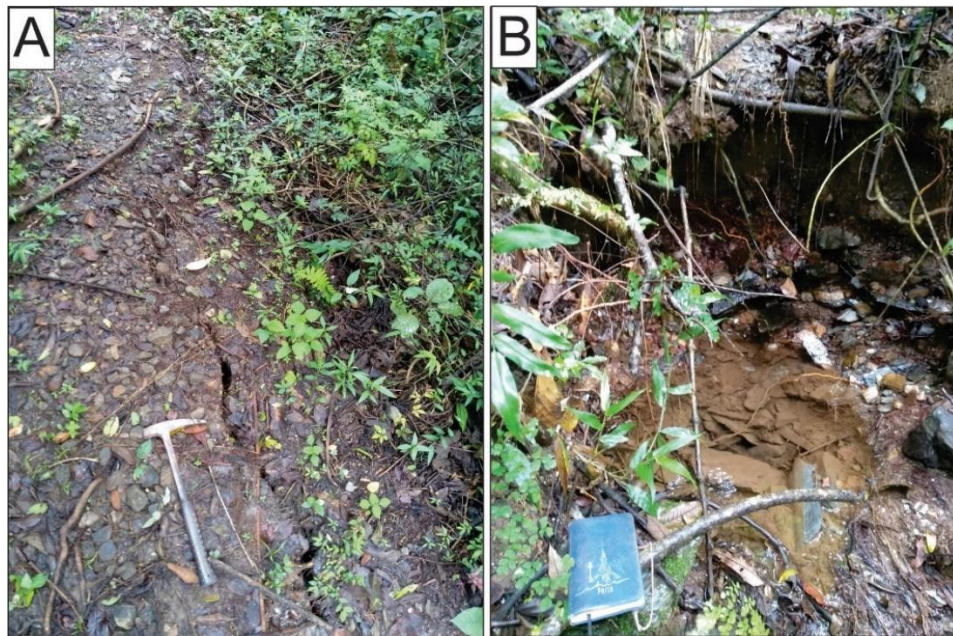
Ponto 3 (Coordenada - 650.310,428; 7.746.031,834)

Trinca de tração ao longo do lastro e aterro (composição heterogênea) de antiga linha férrea. A trinca apresenta abertura de até 15 cm e extensão de aproximadamente 40 m (Figura 4.3A). Considerando a topografia e geomorfologia local, a trinca aparentemente está condicionada por uma elevação a jusante e não tenderia a evoluir para uma ruptura de grande expressão, por estar confinada. Ao se caminhar ao logo da encosta à jusante, não se observou feições de instabilidade, como fissuras no terreno ou o adernamento de árvores. A presença de um fluxo de água contínuo à montante do ponto foi observada e pode estar acarretando a saturação do local (Figura 4.3B).

Figura 4.3 – A) Trinca ao longo da linha férrea; B) fluxo contínuo de água à montante do ponto 3.

Sugestão de Controle/Estabilização – Escavação parcial e preenchimento das trincas com água e cimento evitando assim a percolação de água ao longo da mesma.

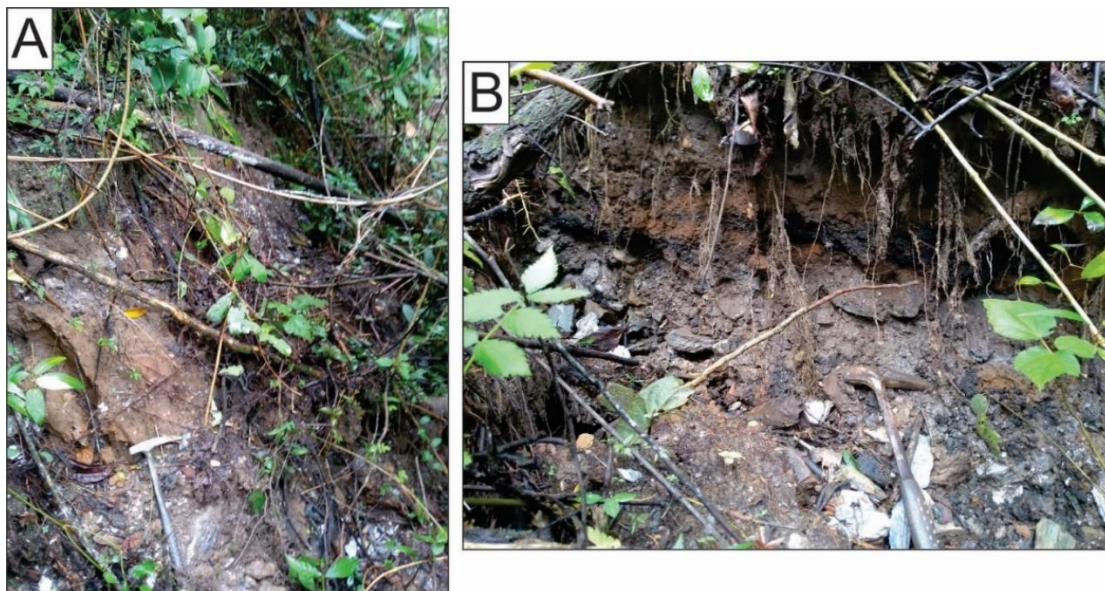
Ponto 4 (Coordenada - 650.325,510; 7.746.012,784)

Está posicionado a cerca de 15 m adiante do ponto 3. Foi observado no local um intenso processo erosivo a jusante da linha férrea e ocasionado pelo fluxo de água superficial que cruza a linha férrea. Sulcos erosivos com cerca de 50 cm de profundidade expõem o litotipo filito sericítico da Formação Cercadinho abaixo do aterro (Figura 4.4A e Figura 4.4B). O filito sericítico apresenta foliação metamórfica 042/27 (*dip direcion/dip*). Destaca-se que na região foi observado um fluxo contínuo de água no talude de montante da ferrovia.

Figura 4.4 – A) Sulcos erosivos presente no talude de jusante da linha férrea; B) sulco erosivo expondo filito sericítico abaixo do aterro.

Sugestão de Controle/Estabilização – recomenda-se a limpeza de todo talude a jusante da ferrovia visando detectar a extensão do processo erosivo observado e para que seja tomada as medidas de controle, sendo estas, a princípio: i) o controle do fluxo de água superficial no local (canaleta e escada hidráulica); ii) regularização do terreno com a remoção dos sulcos erosivos e; iii) revegetação, possivelmente realizando o uso de biomantas.

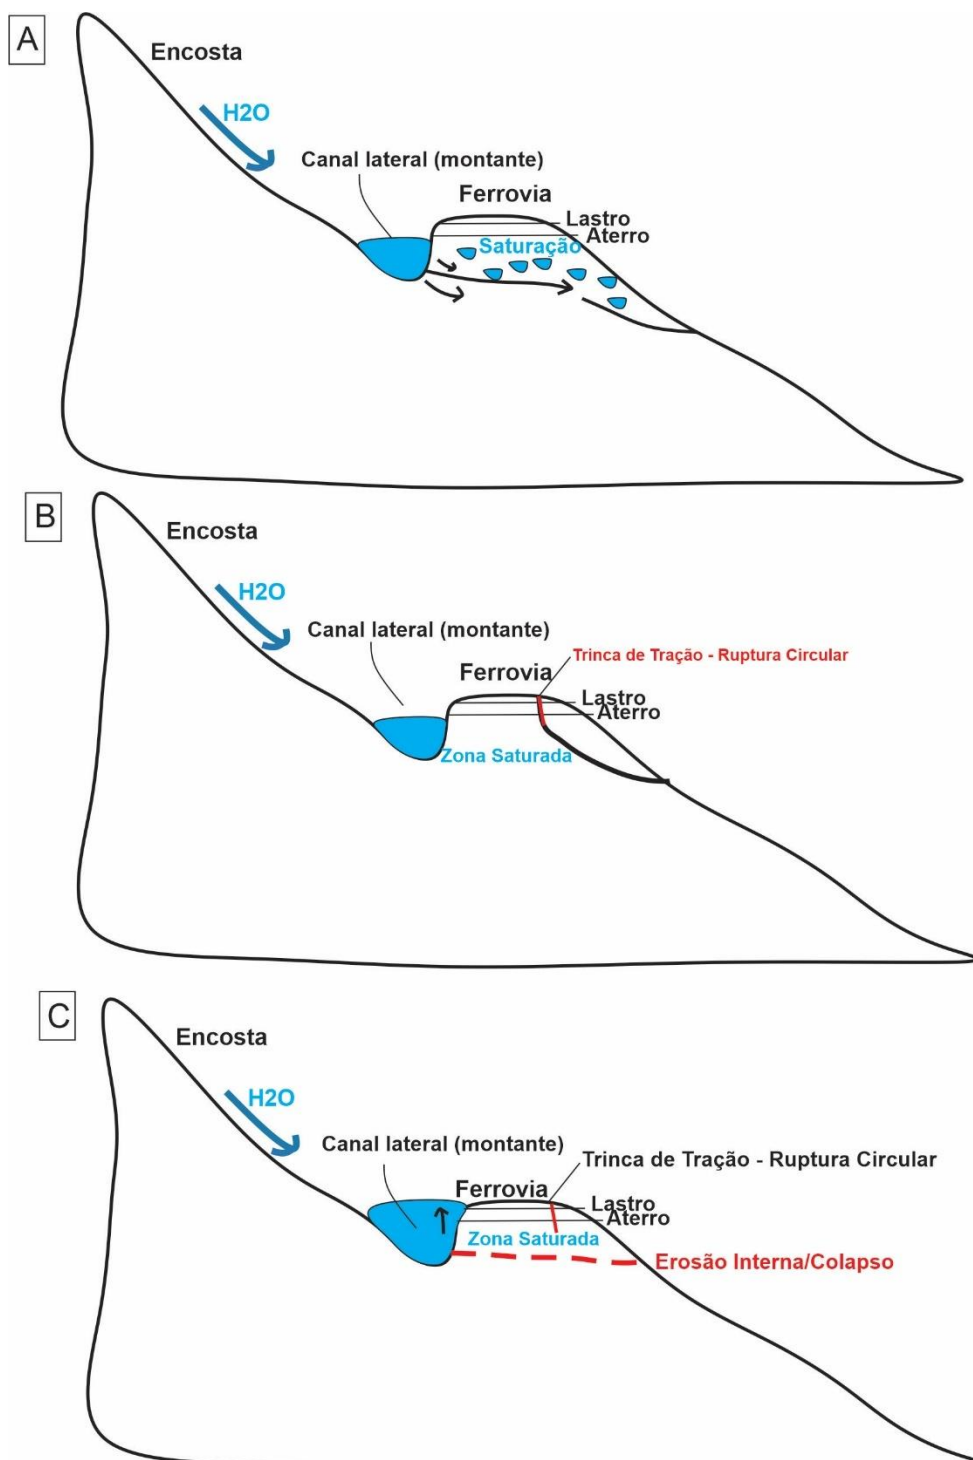
Os **pontos 5** apresenta uma ruptura circular enquanto o **ponto 6** representa uma área com a presença de expressivas trincas, conforme será exposto adiante. Tais trincas são entendidas como um estágio predecessor do desenvolvimento das rupturas circulares e ambos os processos no local tem como principal gatilho à saturação na face do talude de jusante da linha férrea causada pelo o acumulo de água no canal presente imediatamente à montante da ferrovia. O referido canal foi possivelmente construído para o controle do fluxo de água proveniente da encosta à montante da ferrovia sendo escavado em alguns trechos e em outros constituído pela própria subida do aterro da ferrovia. Em ambas as situações o aterro da ferrovia atua como uma barreira hidráulica retendo o fluxo contínuo de água proveniente da encosta à montante. A água armazenada no canal gera a saturação da encosta à jusante do mesmo, o que desencadeia o desenvolvimento das trincas de tração (Figura 4.5A e Figura 4.5B). Ainda, o acumulo de água ao longo do canal pode ocasionar em um aumento dos gradientes hidráulicos e desencadear processos erosivos (Figura 4.5C), conforme pode ser observado no ponto 5.

Figura 4.5 – Representação esquemática do canal presente à montante da linha férrea e dos mecanismos de ruptura atuantes em virtude do mesmo. A) e B) mostram a saturação da encosta à jusante da ferrovia ocasionada pelas concentrações de água no canal; C) indica um incremento no nível de água no canal culminando em um aumento do gradiente hidráulico local e no desenvolvimento de erosões internas.

- II) Para o trecho interditado e compreendido entre os pontos 5 e 8, onde a trilha se sobrepõem a uma antiga linha férrea, recomenda-se o controle da água presente

no canal posicionado à montante da ferrovia. Tal canal deve ser regularizado com a colocação de uma declividade específica que evite o acúmulo de água em pontos isolados. De forma conjunta a regularização do canal, sugere-se a colocação de passagens de água abaixo da ferrovia que permitam que o fluxo seja conduzido de montante para a jusante. A partir daí, recomenda-se a construção de escadas hidráulicas que direcionem à água da crista do talude da ferrovia até à drenagem presente no sopé da referida encosta;

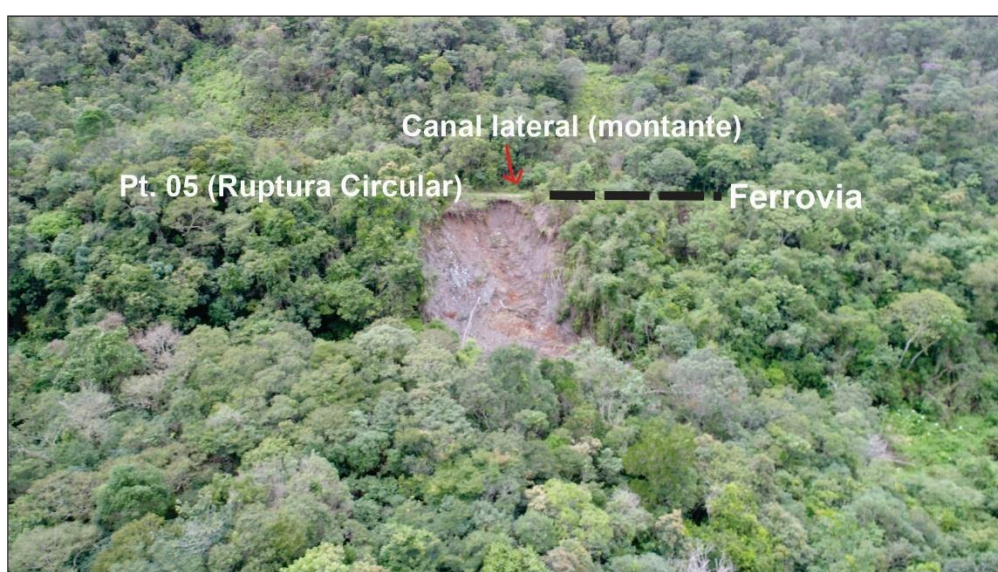
Ponto 5 (Coordenada - 650.331,066; 7.745.915,153)

Ruptura circular com largura de crista de aproximadamente 30 m e altura de aproximadamente 8 m, contudo, à altura é de difícil determinação tendo em vista que a superfície de ruptura não se encontra inteiramente exposta. O fluxo da massa rompida prolonga-se por cerca de 3 m derrubando árvores de grande porte e alcançando uma drenagem presente no sopé da encosta.

Figura 4.6 – Vista para a ruptura circular e seus principais elementos registrados no ponto 05 (imagem de drone cedida pelo SESC-OP).

- III) Como medidas de recuperação das rupturas presentes nos pontos 5 e 7, tendo em vista estruturas de baixo impacto visual, duas possibilidades podem ser vislumbradas: a construção de muros gabiões e a construção de um aterro compactado em conjunto a um sistema de drenagem interno. Ambas as soluções também podem ser introduzidas em conjunto;
- IV) Visando futuras análises de estabilidade e projetos de tratamento especificamente nas rupturas observadas entre os trechos 5 e 8, amostras das unidades geológico-geotécnicas descritas ao longo deste documento podem ser coletadas. Tais amostras podem ser posteriormente direcionadas à realização de ensaios geotécnicos de caracterização física (e.g. granulometria e índice de plasticidade) e ensaios especiais (e.g. Consolidated Undrained – CU).

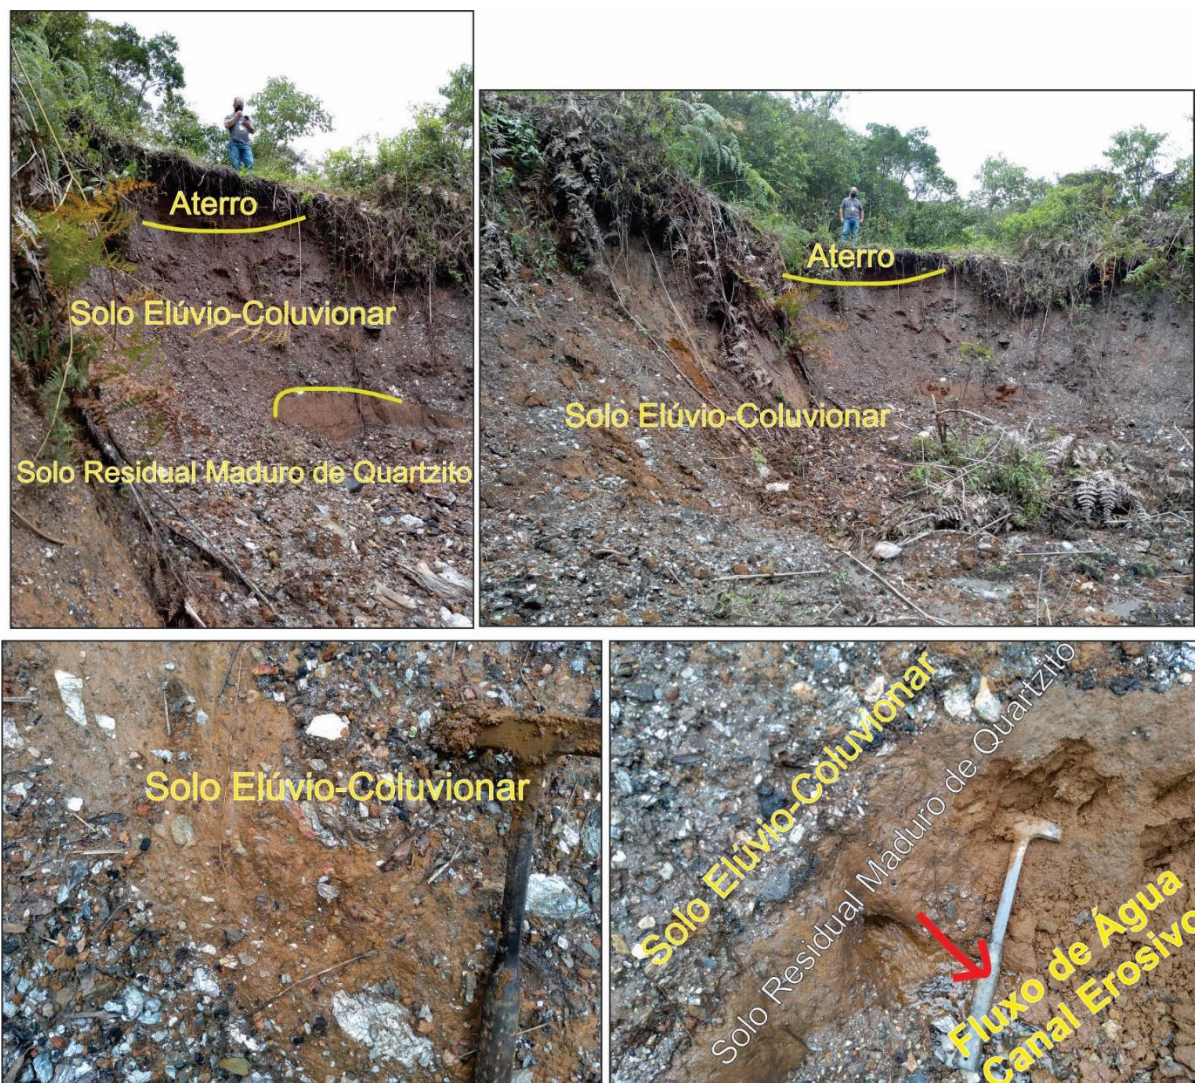
O perfil geológico-geotécnico presente no ponto é constituído, da base para o topo, por (Figura 4.7): i) solo residual maduro de quartzito (Formação Cercadinho), marrom, de textura areno-siltosa, baixa plasticidade, resistência R0 e grau intempérico W6; ii) horizonte de solo elúvio-coluvionar com aproximadamente 2,5 m de espessura composto por uma matriz areno-argilosa, marrom, de alta plasticidade, onde encontram-se imersos seixos, blocos e matacões de filito sericítico e; iii) aterro com cerca de 50 cm de espessura (não foi possível descreve-lo neste ponto).

Figura 4.7 – Representação das unidades geológico-geotécnicas presentes ao longo do plano de ruptura bem como o canal erosiva formado pelo fluxo contínuo de água.

Um expressivo fluxo de água associado a um conduto erosivo foi observado na zona de contato entre o horizonte elúvio-coluvionar e o solo residual maduro de quartzito (Figura 4.7). Entende-se que tal feição seja responsável por processos de erosão interna no talude e tenha se constituído por concentrações de água no canal à montante da ferrovia, conforme exemplificado na Figura 4.7C.

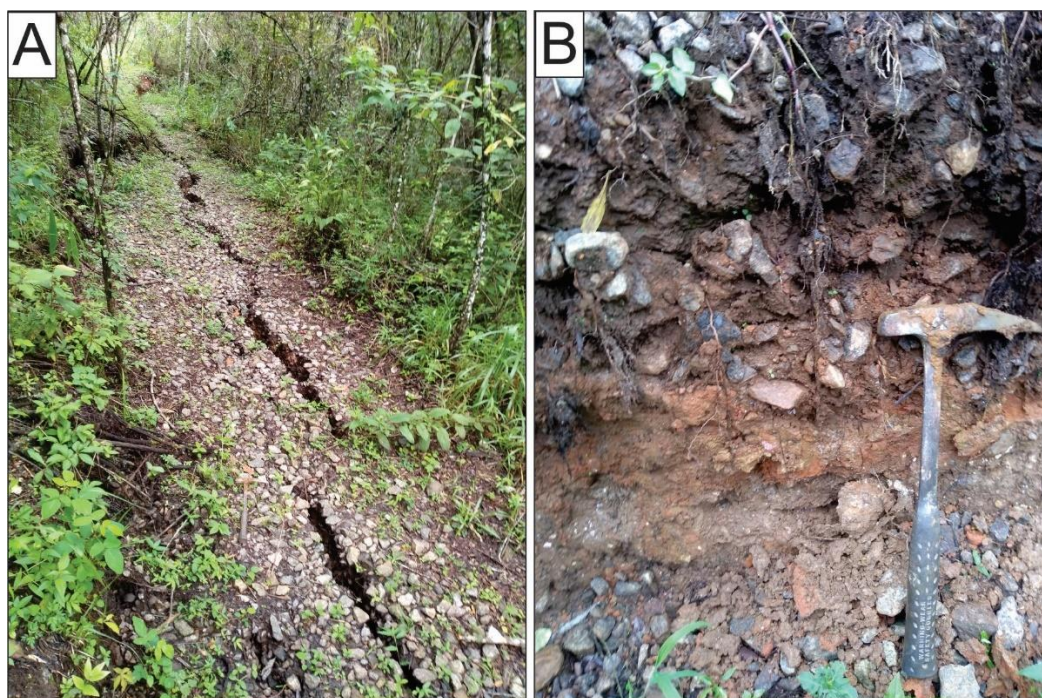
Ponto 6 (Coordenada - 650.330,007; 7.745.872,290)

Trinca de tração longa extensão (~70 m) ao longo da linha férrea com trechos apresentando aberturas superiores a 40 cm e abatimento de 60 cm (Figura 4.8A). A trinca se desenvolve no lastro e aterro da ferrovia (Figura 4.8B). Destaca-se que o aterro consiste em um material extremamente heterogêneo, composto por um matriz silto-arenosa associada a fragmentos de rocha.

Figura 4.8 – A) Trinca de tração ao longo da linha férrea; B) perfil exposto ao longo da trinca, composto por cerca de 40 cm de lastro (topo) seguido por horizonte de aterro (base).

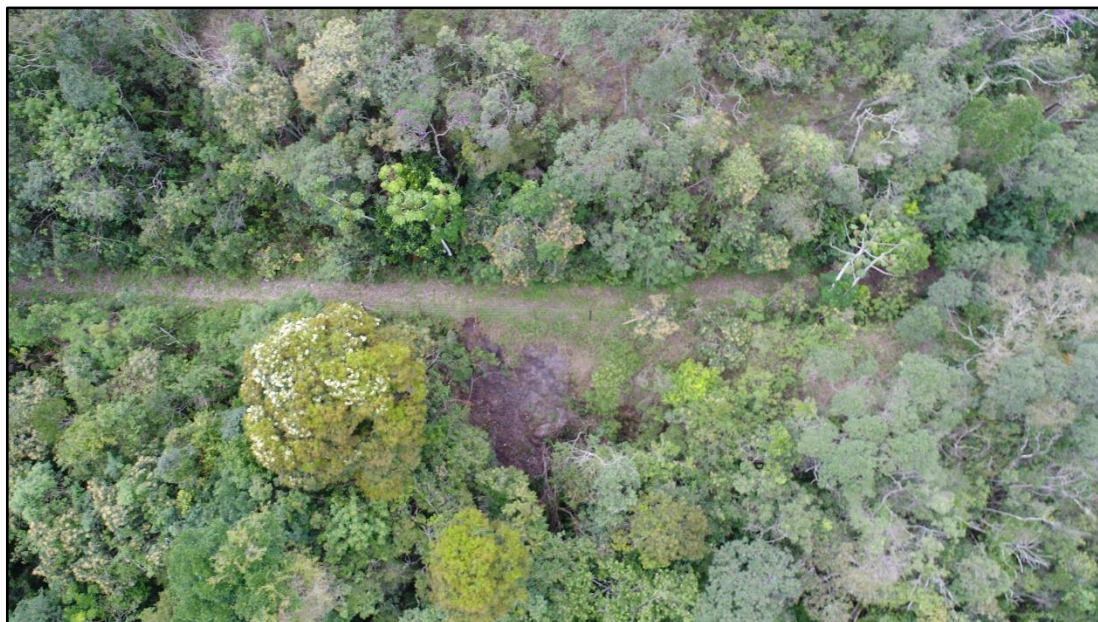
Ponto 7 (Coordenada - 650.360,567; 7.745.781,803)

Ruptura com cerca de 20 m de largura e aproximadamente 8 m de altura expondo saprólito de quartzito ferruginoso (Formação Cercadinho) em sua face. O saprólito de quartzito ferruginoso apresenta resistência $R1^-$ e grau intempérico W5 no plano de ruptura, mas também ocorre à montante da ferrovia com resistências entre $R1^+$ e $R2^-$ (Figura 4.9 e Figura 4.10). Assim como no ponto 5, o fluxo da massa rompida segue até a drenagem presente no sopé da encosta arrastando árvores de grande porte. A ruptura provavelmente possui um controle plano-circular e tenha se desenvolvido na interface entre o saprólito de quartzito ferruginoso e o material elúvio-coluvionar que o recobria. Um possível gatilho seria o fluxo de água superficial na face da encosta, contudo, este processo ocorre naturalmente durante elevadas precipitações e a saturação da zona de contato entre o saprólito e os sedimentos transportados.

Figura 4.9 – Vista para a ruptura possivelmente plano-circular com exposição do saprólito de quartzito ferruginoso da Formação Cercadinho na face do talude no ponto 7 (imagem de drone cedida pelo SESC-OP).

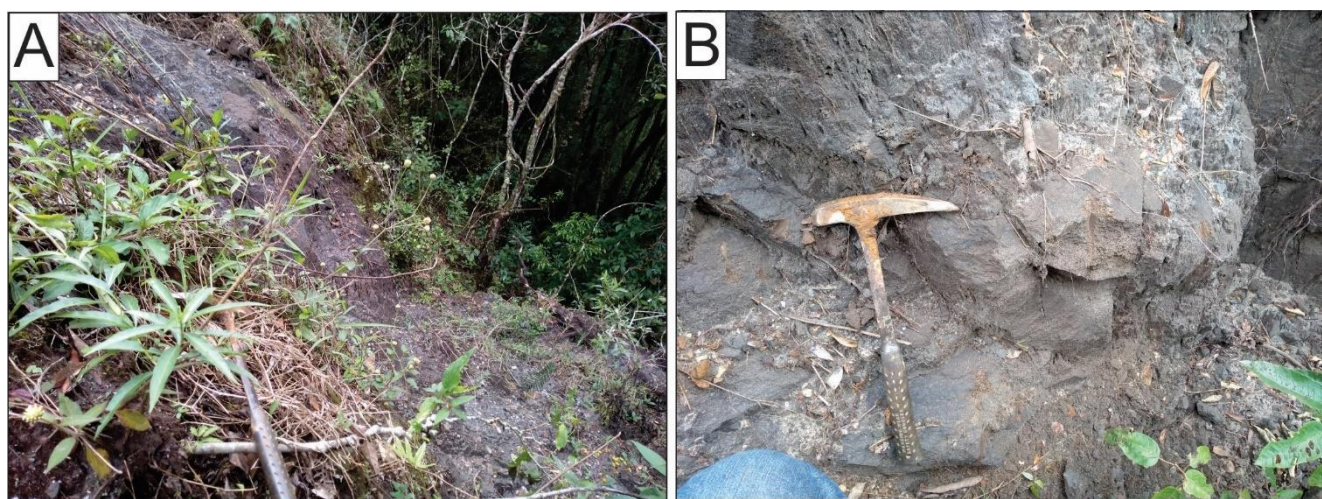
Figura 4.10 – A) Vista para saprólito de quartzito ferruginoso exposto no plano de ruptura; B) detalhe para as discontinuidades presentes em saprólito de quartzito ferruginoso.

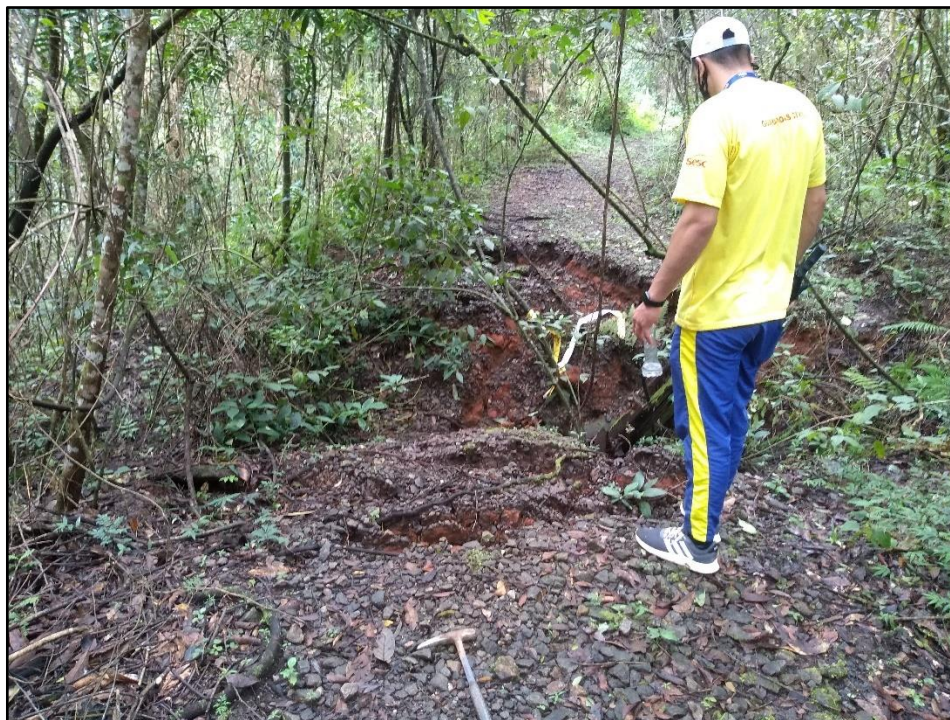
Ponto 8 (Coordenada - 650.428,270; 7.745.698,415)

Colapso/abatimento da ferrovia possivelmente ocasionado por um processo de erosão subjacente a mesma. No local, existe a presença de uma passagem de água que interconecta ambos os lados da ferrovia e direciona a água para a encosta à jusante (Figura 4.11 e Figura 4.12). A referida passagem de água pode ter sido obstruída ou a erosão pode ter se desenvolvido nas bordas da mesma, caso o volume de água tenha sido superior à sua capacidade de vazão.

Figura 4.11 – Vista para trecho da linha férrea colapsada possivelmente por um processo de erosão interna.

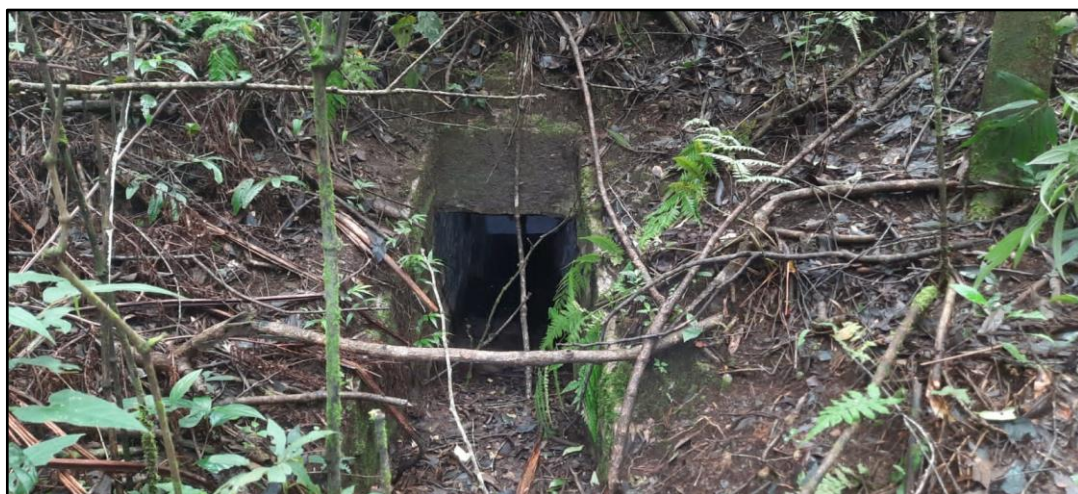
Figura 4.12 – canal de seção retangular abaixo da linha férrea.

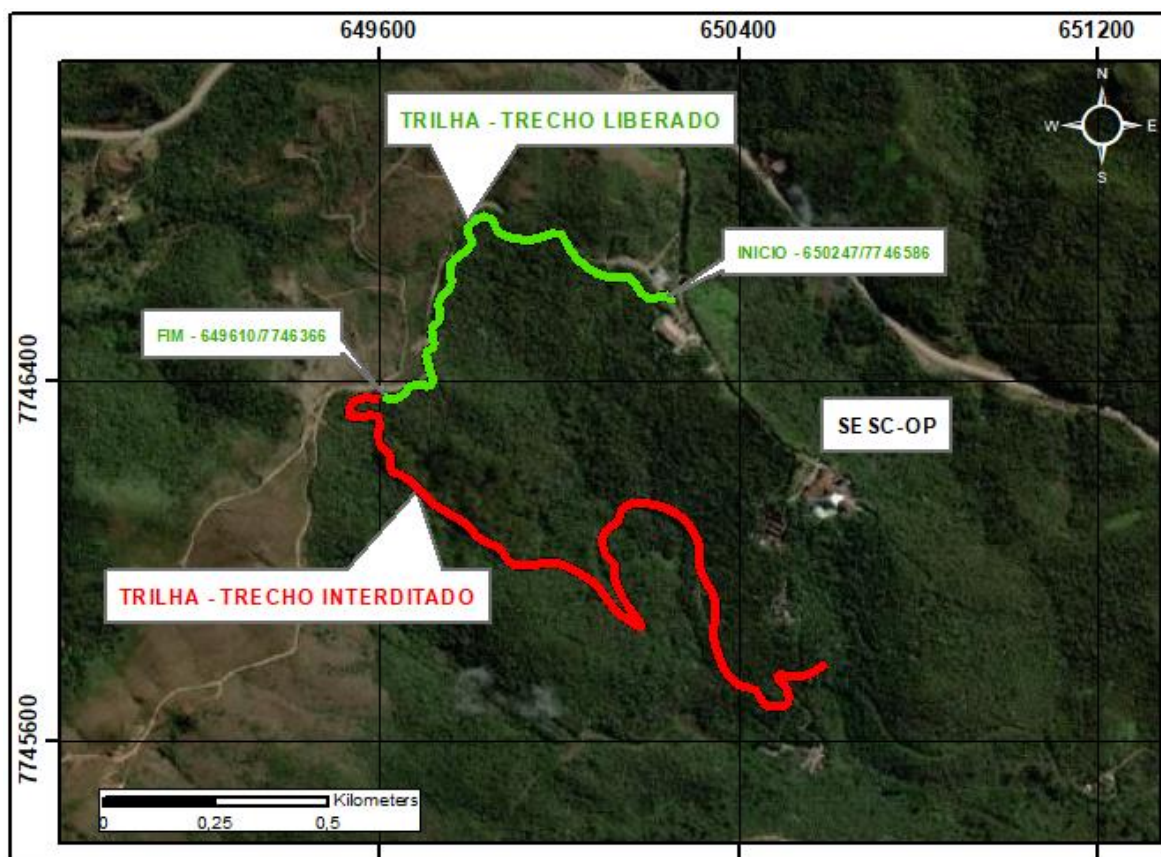
- I) A parte da trilha apresentada na Figura 5.1 em cor verde, consiste em um trecho de aproximadamente 1,1 km definido pela coordenada inicial 650247/7746586 e final 649610/7746366 onde não foram observadas feições de instabilidade geotécnicas que comprometa a segurança para a prática de ciclismo, considerando a visita realizada no dia 22 de fevereiro de 2022. Desta forma, entende-se que pode ser empregada para prática esportiva e lazer de forma imediata, sem a necessidade de nenhum tipo de obra prévia. A referida área liberada deve ser entendida como uma via de mão dupla. Recomenda-se apenas, que a prática esportiva não seja realizada na trilha durante períodos de intensa precipitação e que um profissional do SESC percorra a trilha após períodos chuvosos para liberação da mesma. Tal profissional não necessita ser um especialista, mas deve ter a capacidade mínima de observar feições de instabilidade (e.g. erosões);

Figura 5.1 – Mapa com a representação do trecho liberado (verde) e do trecho interditado (vermelho) da trilha de mountain bike pertencente ao SEC-OP. Salienta-se que tal cenário considera a visita realizada no dia 22 de fevereiro de 2022.
