RELATÓRIO FOTOGRÁFICO

Unidade Sesc Carlos Prates

Serviço: Execução de obras de reconstrução e reforma de muro divisório – Descrição das atividades

Belo Horizonte, 06 de janeiro de 2023

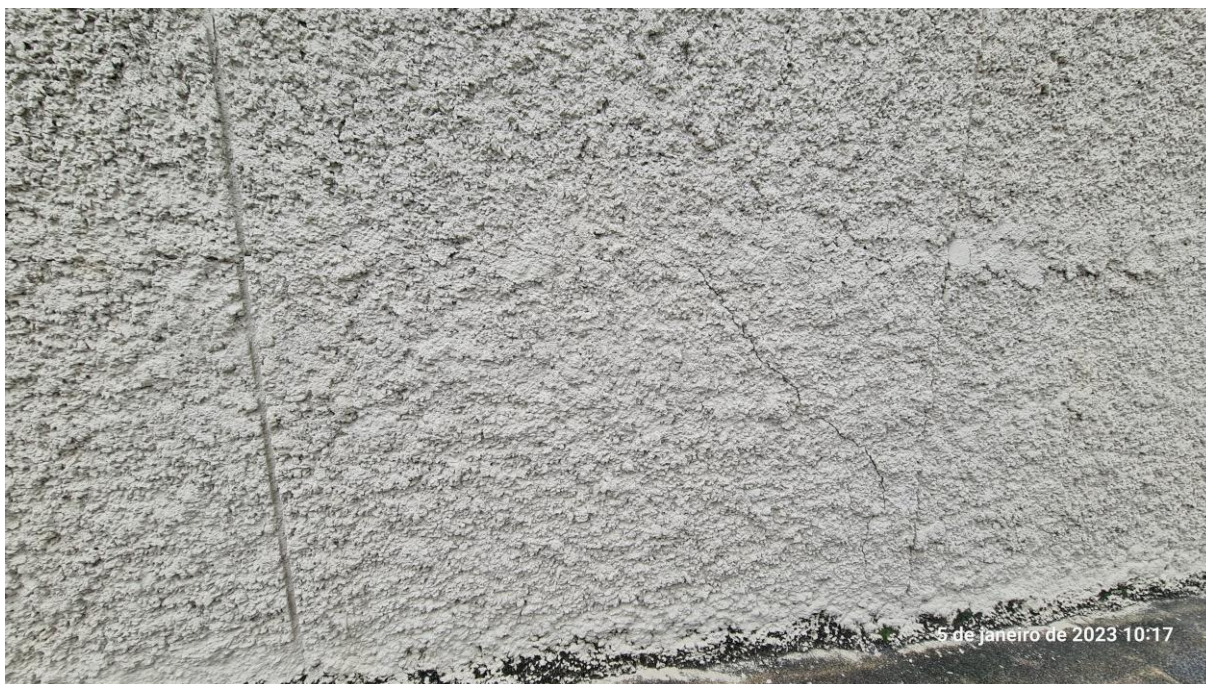
Figura 1 - Mostra trecho na Rua Brasília com deslocamentos e trincas nos revestimentos

- Remoção dos revestimentos deslocados, identificados por som oco sob percussão;
- Tratamento de trincas em alvenarias com aplicação de tela de estuque;
- Abertura de juntas de dilatação, continuadas às anteriores ao alteamento dos muros;
- Demolição de trechos de muro na Rua Padre Eustáquio e na Rua Virgínia;
- Reconstrução dos muros demolidos conforme projeto;
- Demolição de canaletas danificadas para recomposição de solo e reconstrução; e
- Abertura de drenos tipo barbacã nos trechos de arrimo na Rua Brasília.

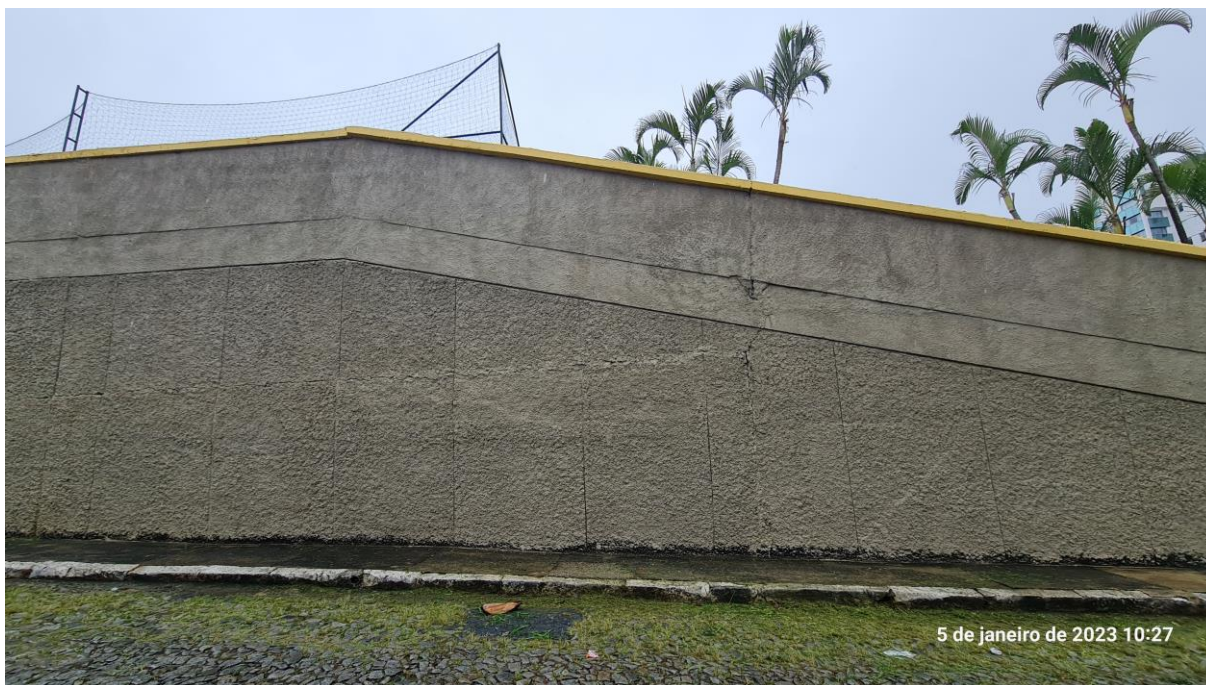
Figura 2 - Mostra trecho na Rua Brasília com trincas verticais onde a junta de dilatação foi descontinuada em alteamentos realizados em obras anteriores e trincas verticais no trecho provável de transição do muro de arrimo para vedação

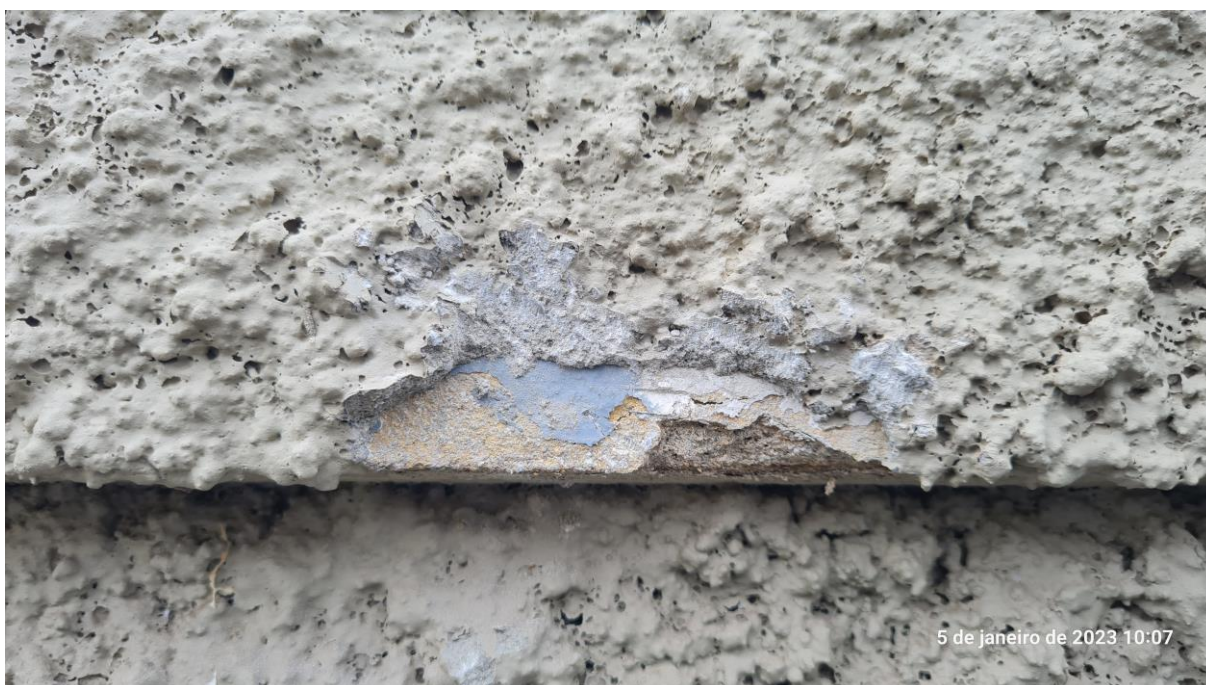
Figura 3 - Mostra inspeção feita a marreta em trecho da Rua Brasília onde o revestimento apresenta som oco a percussão

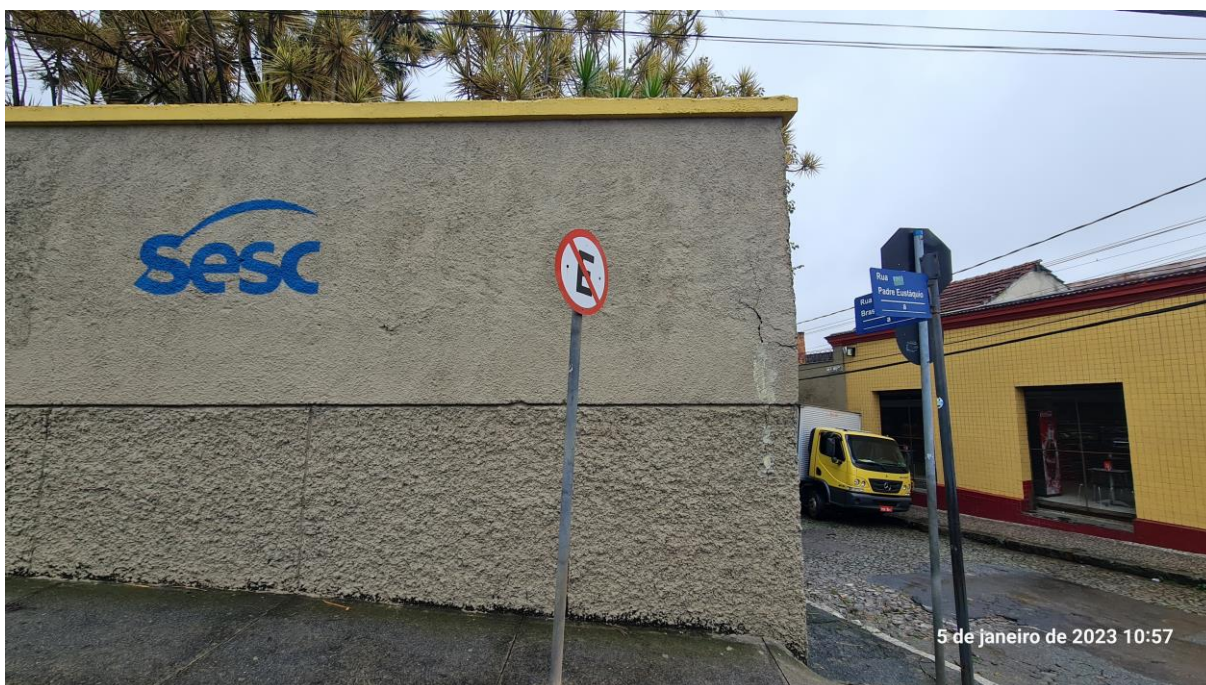
Figura 4 - Mostra trecho na esquina das ruas Brasília com Padre Eustáquio com trincas na alvenaria e deslocamentos de revestimentos

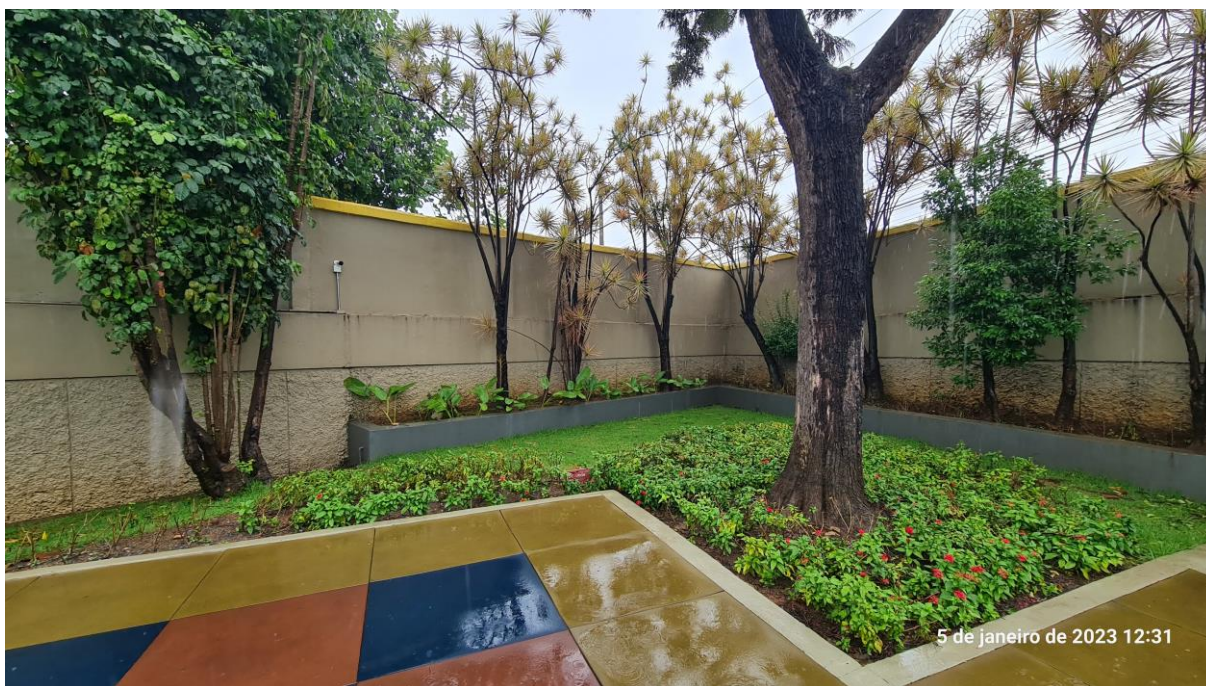
Figura 5 - Mostra trecho interno à unidade contíguo à Figura 4

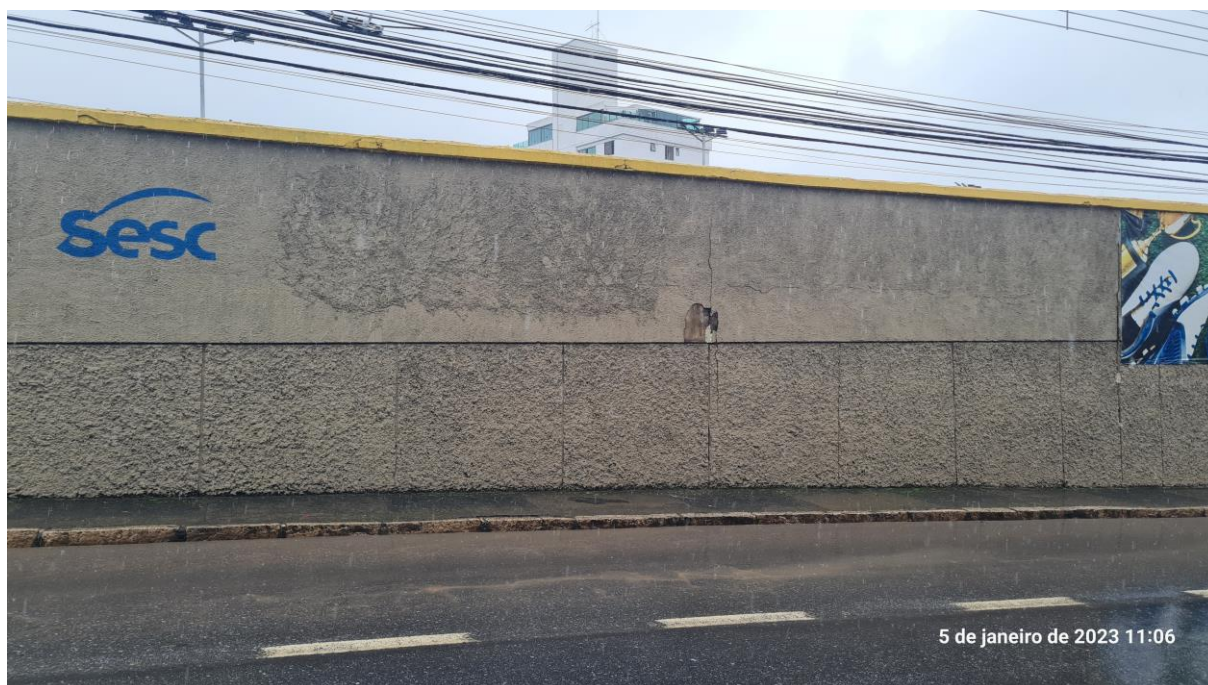
Figura 6 - Mostra trecho na Rua Padre Eustáquio com fraturas verticais que descontinuaram as alvenarias ocasionando desaprumo

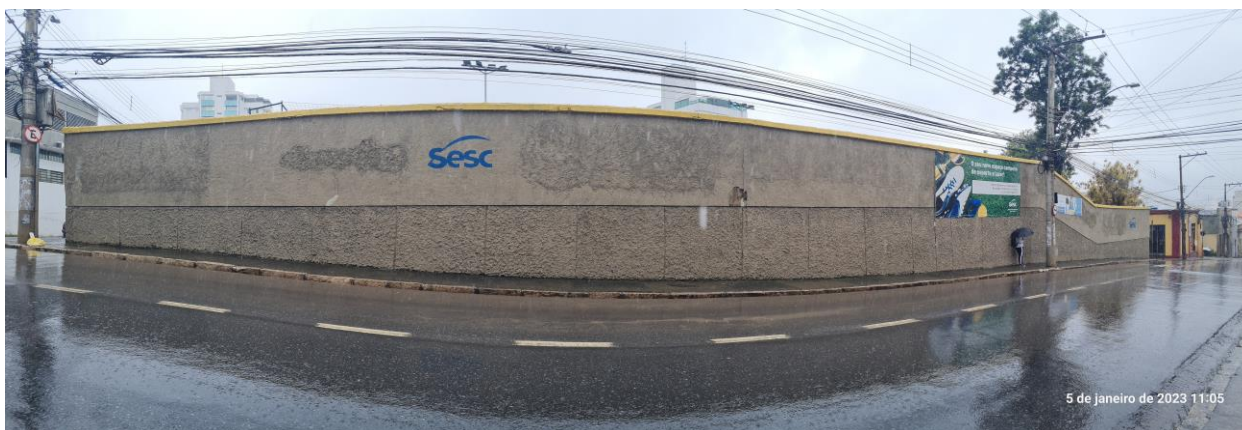
Figura 7 - Mostra muro na Rua Padre Eustáquio

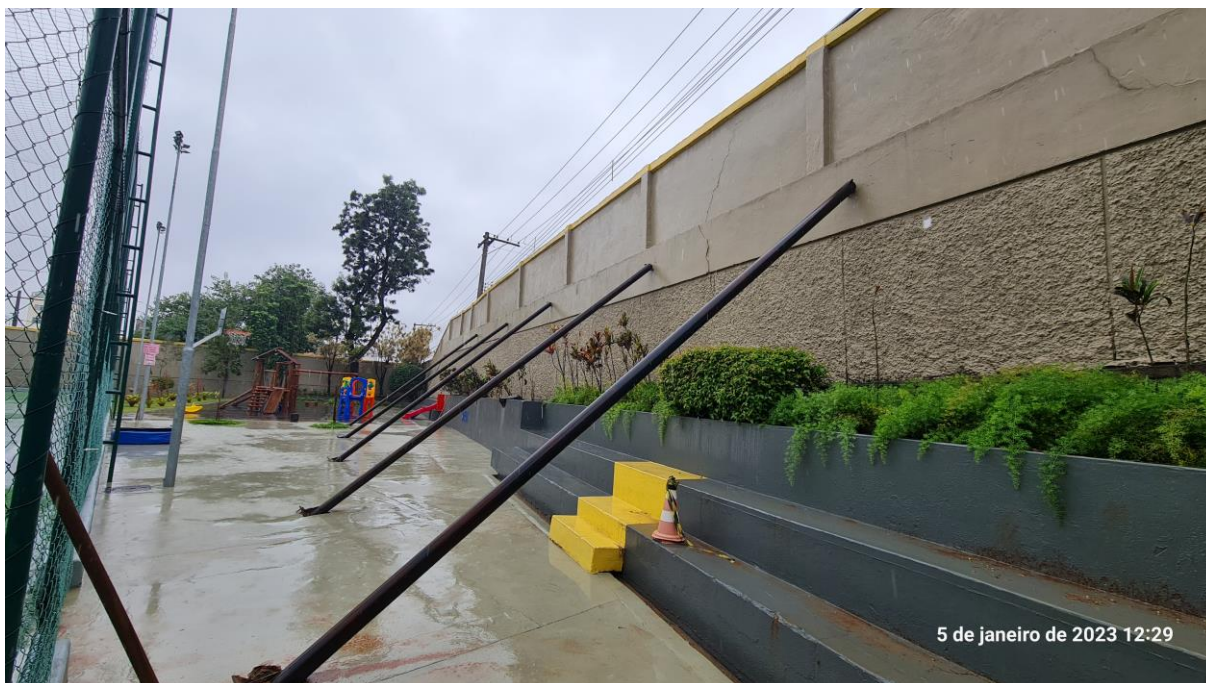
Figura 8 - Mostra trecho visto na Figura 6, interno à unidade, em trabalhos de escoramento

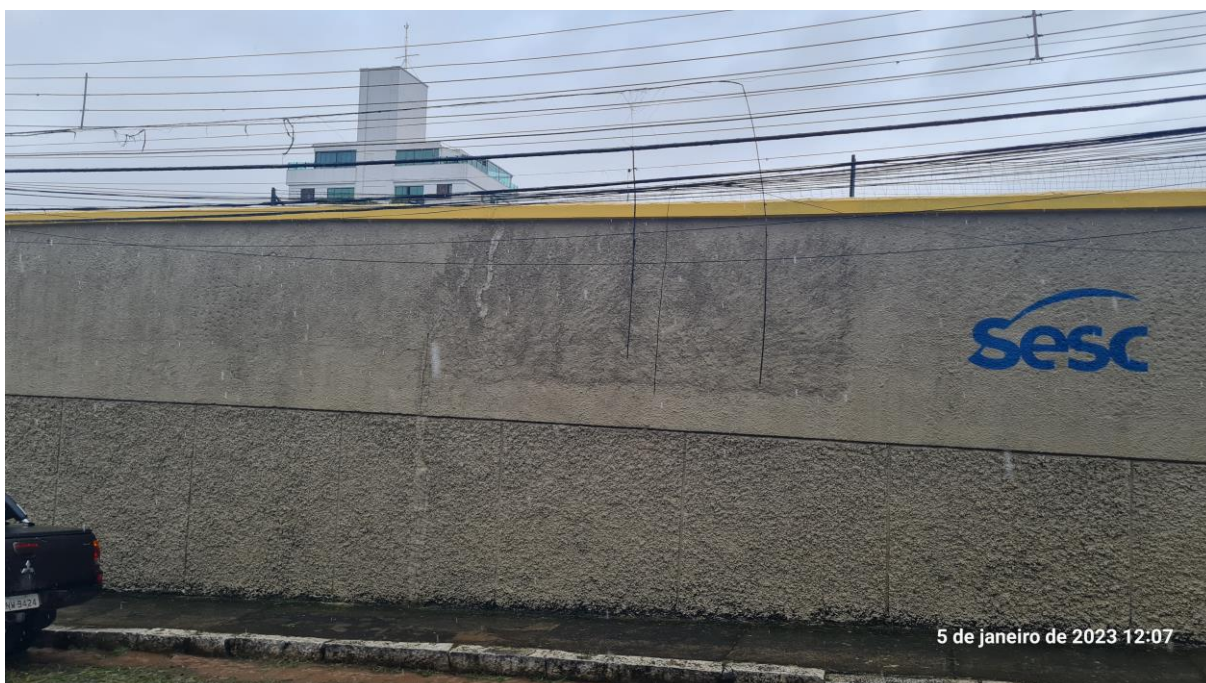
Figura 9 - Mostra trecho na Rua Virgínia onde a junta de dilatação foi descontinuada

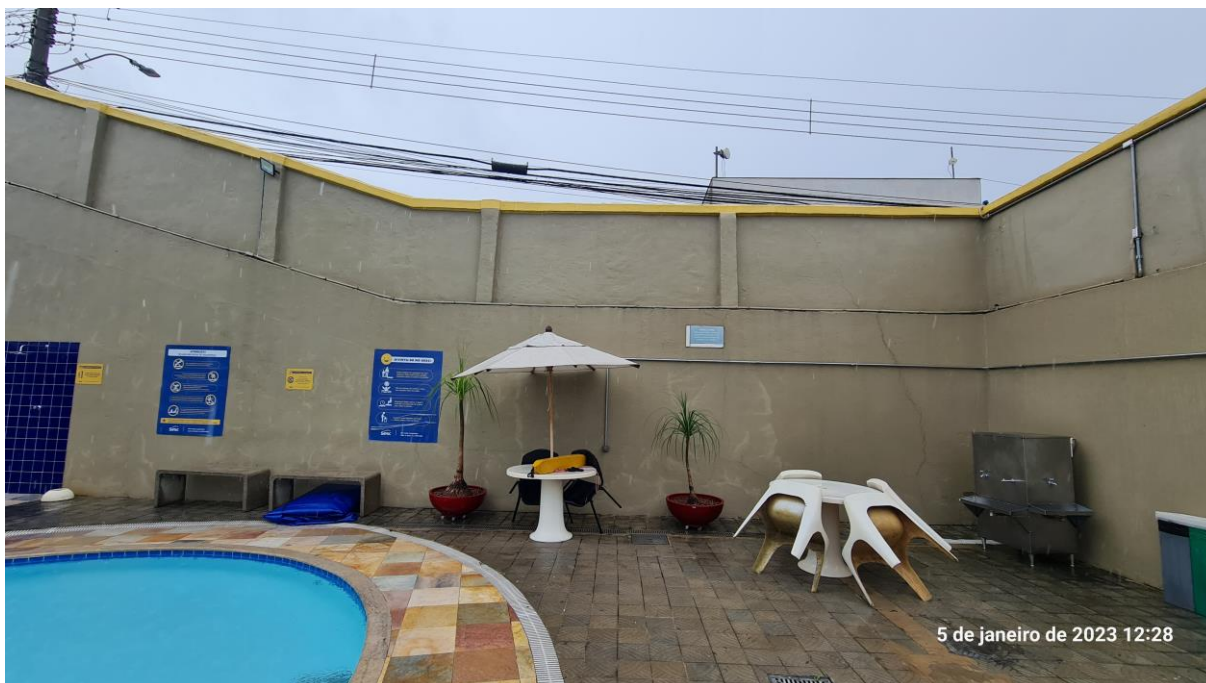
Figura 10 - Mostra trecho interno contíguo à Rua Virgínia com fissura apresentada nas duas faces do muro

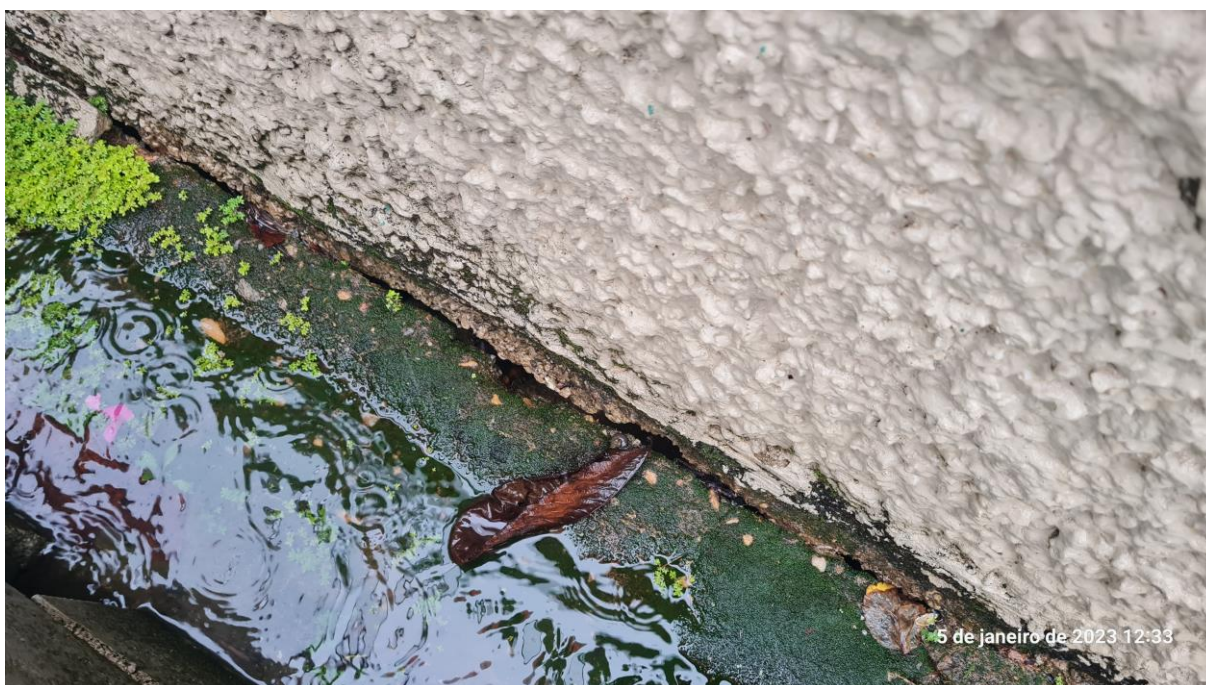
Figura 11 - Mostra trecho de canaleta, interno à unidade, junto ao muro da Rua Brasília com presença de trincas por onde percolam as águas de chuva
