DEMOLIÇÃO COMPLETA DE MURO - EXISTENTE COM PATOLOGIAS (PROCESSO 19_04923)- ESTRUTURA COMPROMETIDA - TOTAL 334m

SESC CONTAGEM - DEMOLIÇÃO E RECOMPOSIÇÃO DE MURO

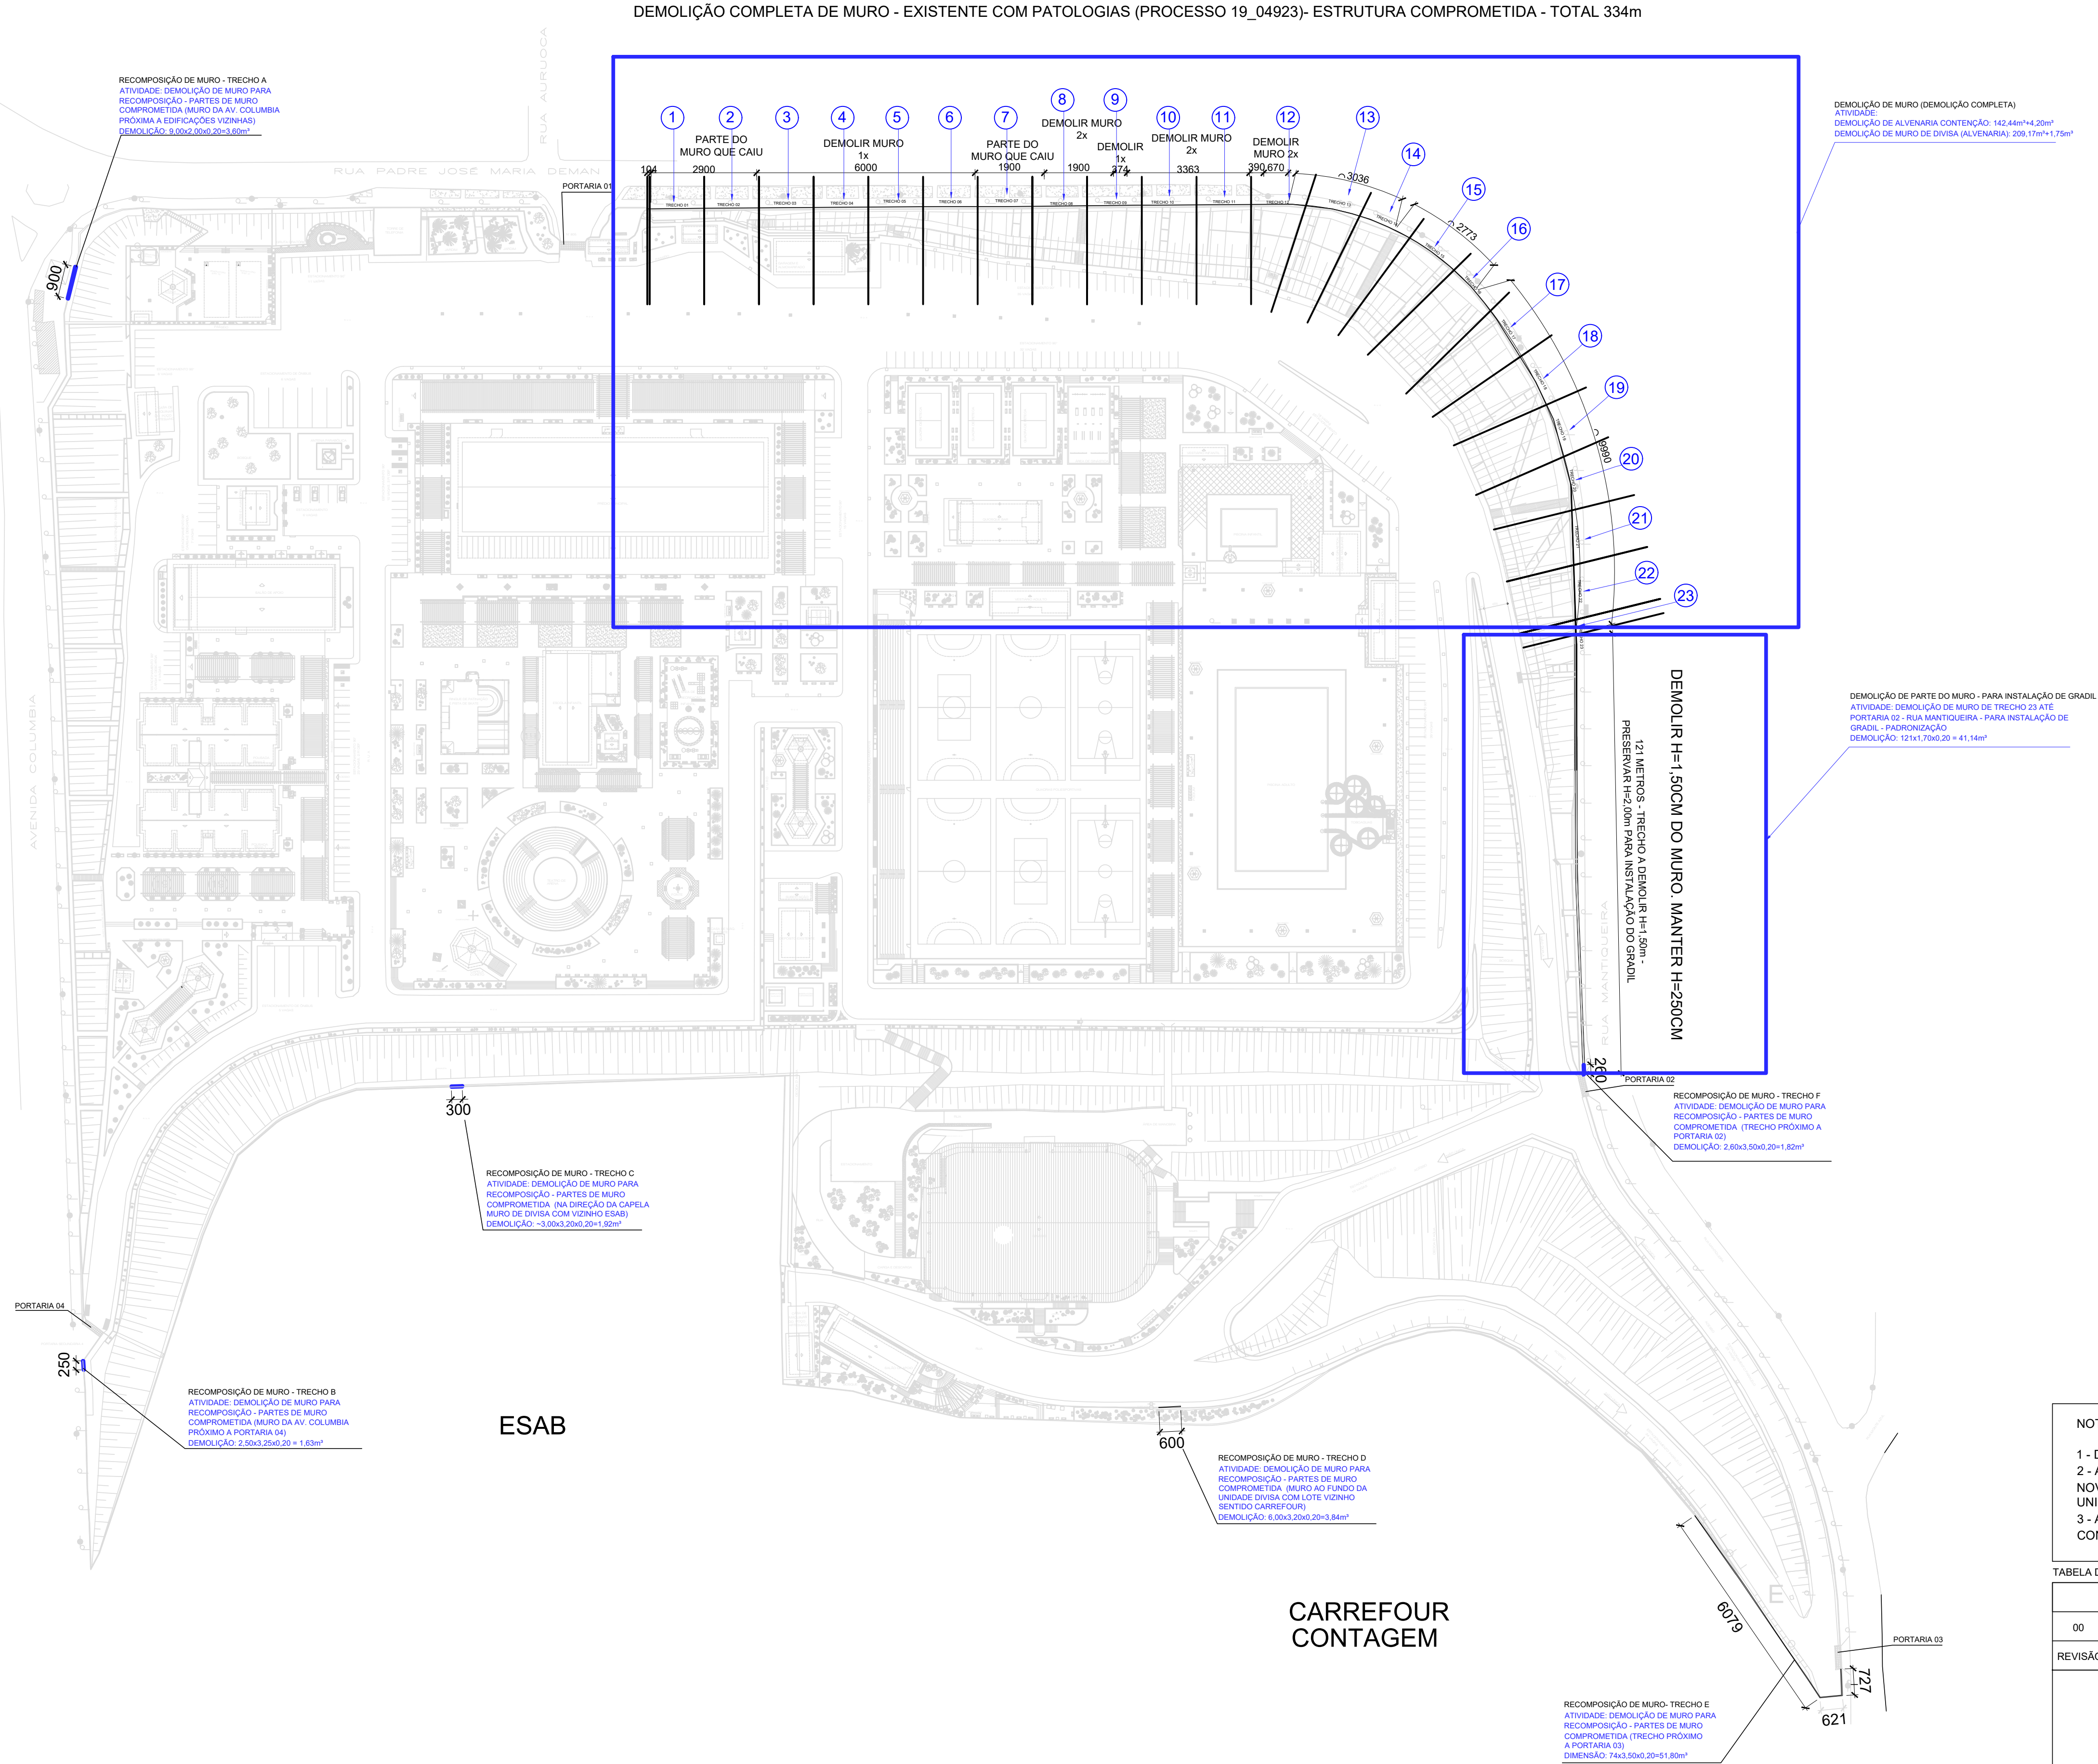
TRECHOS NOMEADOS DE 01 A TRECHO 23 - CONFORME PROJETO DE ESTRUTURA - CONTENÇÃO - MURO DIVISA E GRADIL PROCESSO 006001-00551
