TABELA DE REVISÕES			
REVISÃO	DATA	DESCRIÇÃO	DESENHO
00	22/11/24	PROJETO EXECUTIVO	DESIREE
REPRESENTANTES:			
RICARDO DE OLIVEIRA GERENTE EXECUTIVO DE ENGENHARIA E INFRAESTRUTURA			
RESPONSÁVEIS TÉCNICOS:			
JEFFERSON ANTÔNIO MARÇAL ENGENHEIRO CIVIL CREA-MG 173.284/D			
DIRETORIA RESPONSÁVEL:			
UNIDADE SESC CONTAGEM			
PROJETO PROJETO DEMOLIÇÃO - REGIÃO DO TALUDE		ARQUIVO	
ETAPA BÁSICO		24_006001-00551-CBT-PE-ORC-PJ-DEM01_R00.dwg	
CONTEÚDO DEMOLIÇÃO DE ESTRUTURAS EM TALUDES ENTRE PORTARIA 01 E 02 - SESC E TERRENO ESAB		FOLHA: 01/02	DATA: 22/11/2024

# SESC CONTAGEM - DEMOLIÇÃO REGIÃO TALUDE - ENTRE PORTARIA 01 E 02

# SESC CONTAGEM - DEMOLIÇÃO REGIÃO TERRENO ESAB

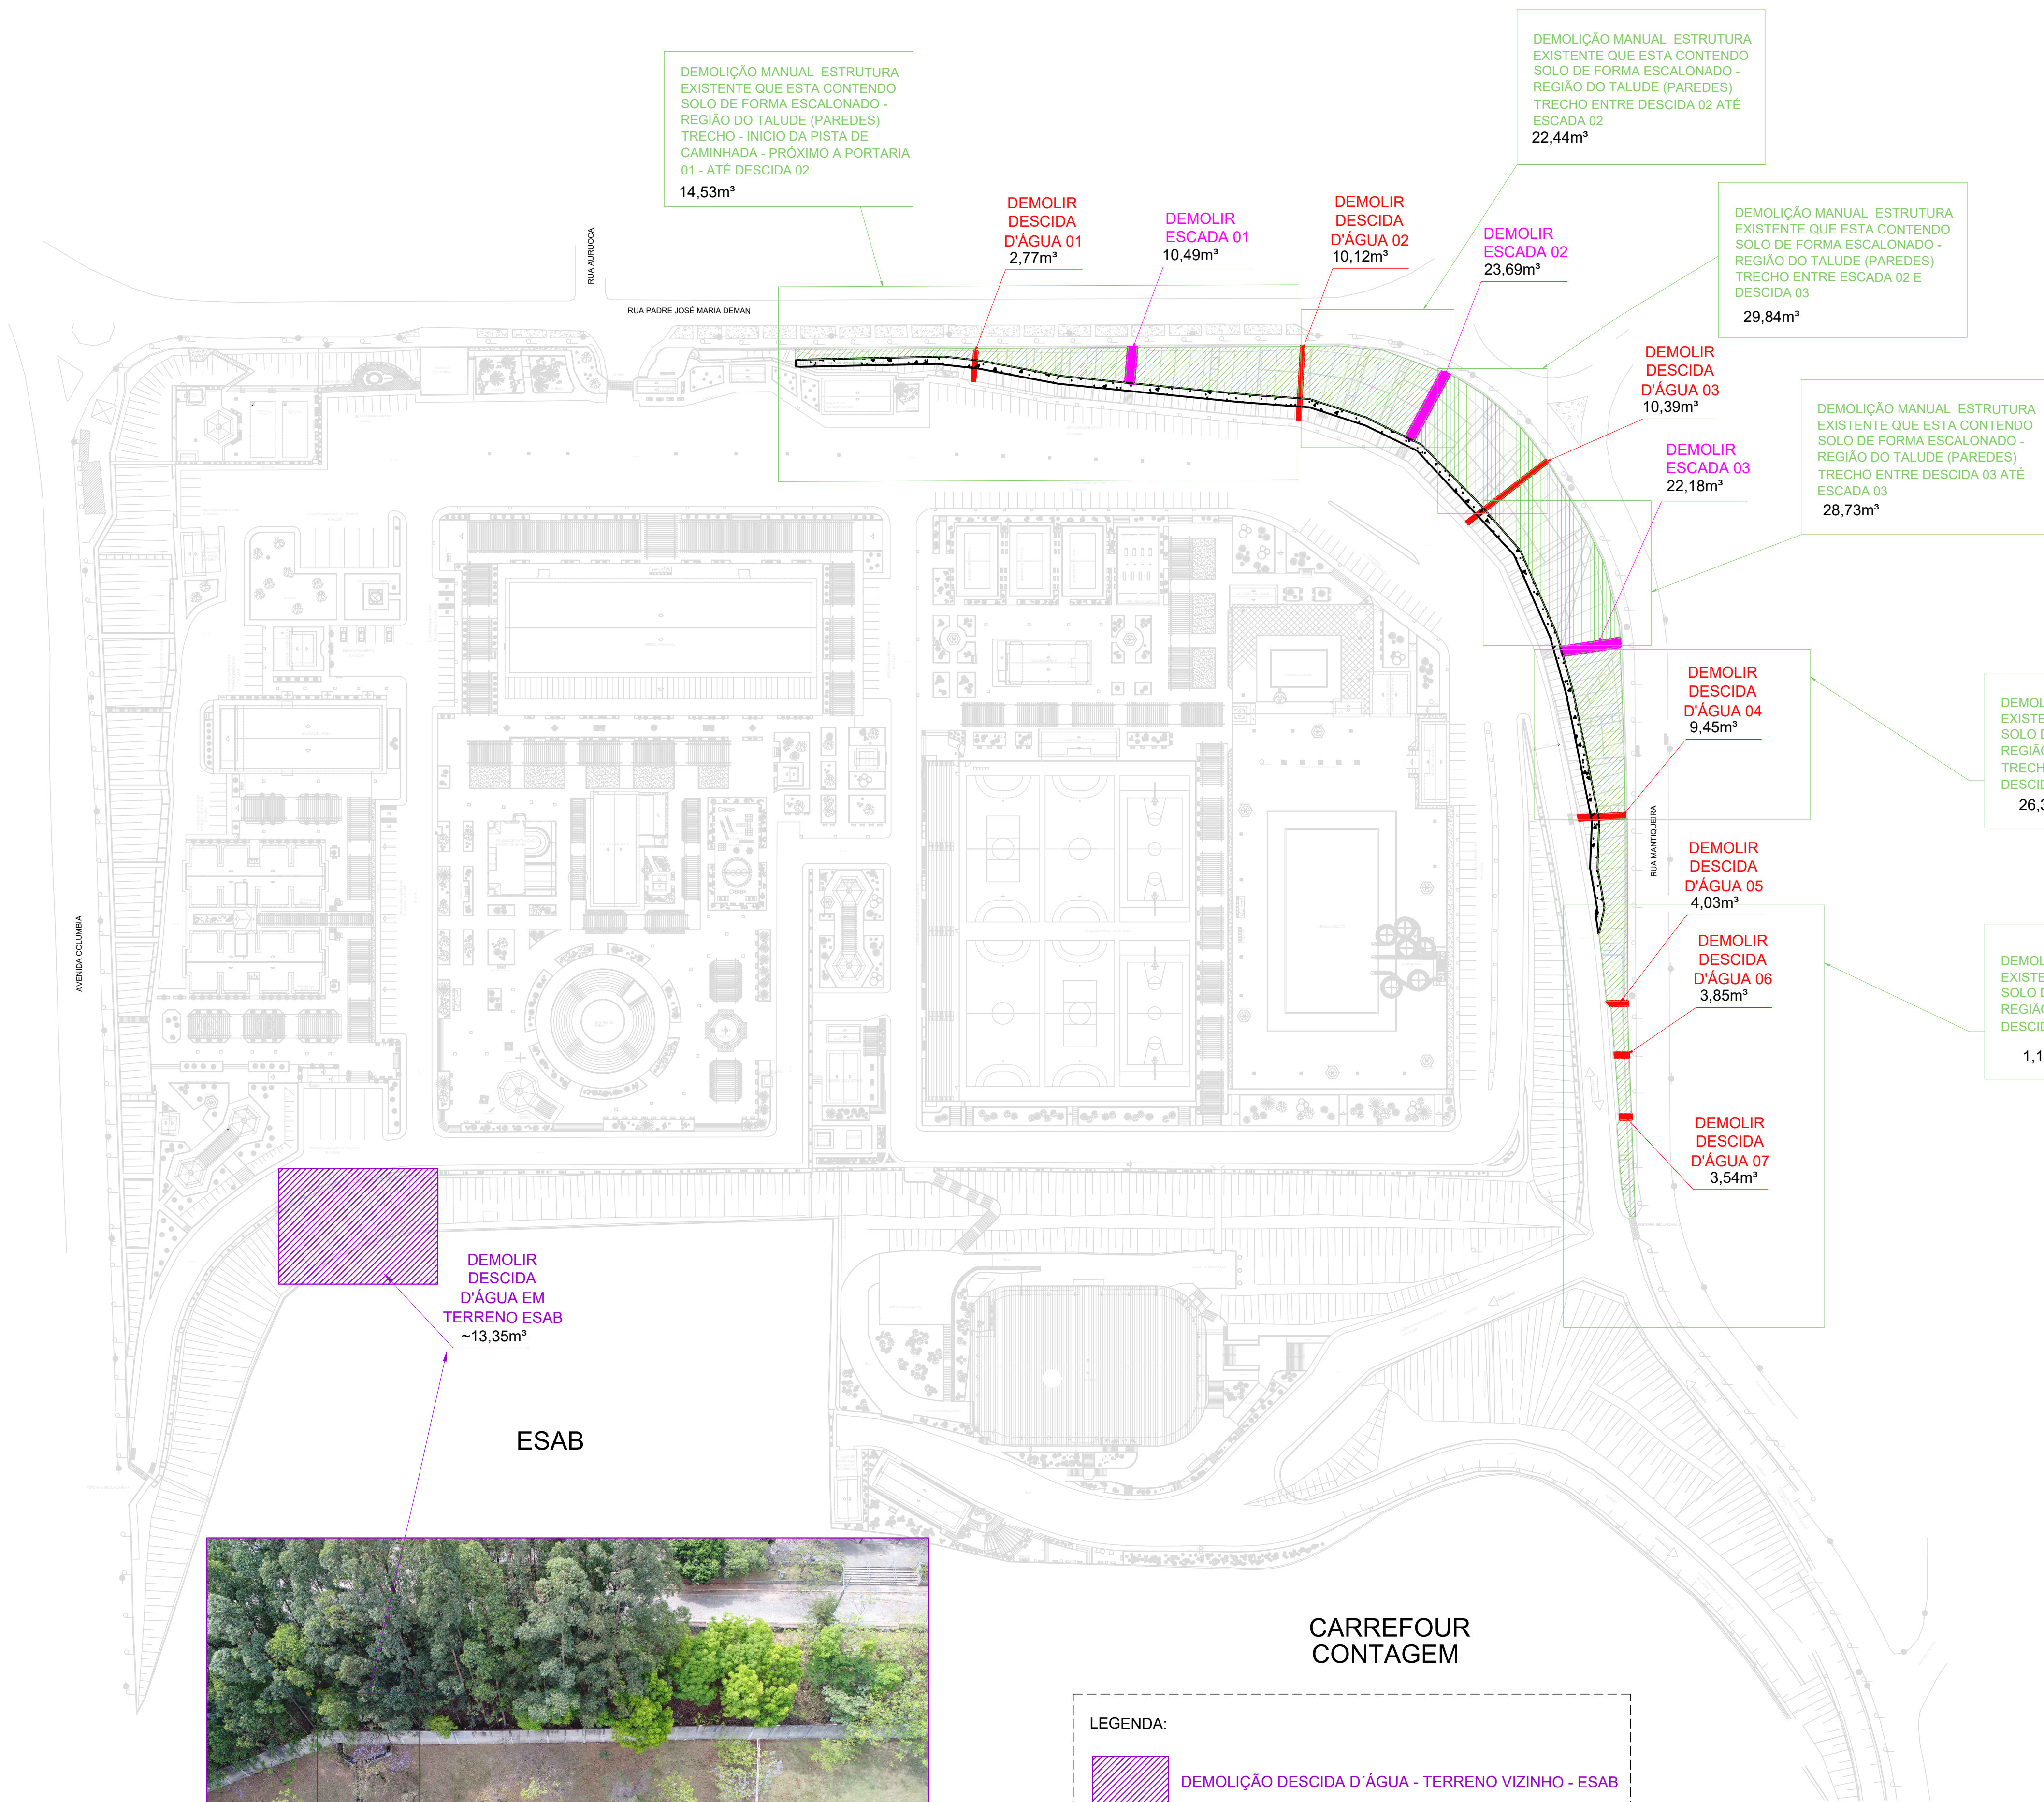
- DEMOLIÇÃO DAS DESCIDAS D'ÁGUA DE 01 A 07
- DEMOLIÇÃO DAS ESCADAS DE 01 A 03
- DEMOLIÇÃO DAS PAREDES DE CONTENÇÃO NO TALUDE
- PISTA DE CAMINHADA A SER MANTIDA

- 006001-00551 - PLANTA INSTALAÇÕES HIDRÁULICA ANTIGA  
- 006001-00551 - PLANTA INSTALAÇÕES ELÉTRICA ANTIGA  
7 - NO TERRENO DA ESAB (VIZINHO SESC) DEVE SER REALIZADO INTERVENÇÕES DE DEMOLIÇÃO, ONDE SERÁ NECESSÁRIO REMOVER A DESCIDA D'ÁGUA E A TUBULAÇÃO EM TALUDE, CONFORME INDICADO EM IMAGEM. APÓS ESSAS INTERVENÇÕES É NECESSÁRIO QUE A RECOMPOSIÇÃO DESSE TALUDE E DO PAISAGISMO DELE, ONDE É INDICADO O PLANTIO DE GRAMA. TODO O MATERIAL DE REMOÇÃO E DEMOLIÇÃO DEVE SER DESTINADO A LOCAL CORRETO.
