PLANTA BAIXA DEMOLIÇÃO - 2º PAVIMENTO  
ESCALA 1/50

| PROJETO:<br>COLÉGIO SESC<br>ETAPA DEMOLIÇÃO<br>008001_00863-TEO-PE-ARQ-0000-PJ-0001_REV000.dwg | | | CELESTE PENNA FAUSTO<br>ARQUITETA E PLANEJADORA<br>CNC 1786271 | | |
| CONTEÚDO:<br>2º PAVIMENTO<br>PLANTA DEMOLIÇÃO | | | FOLHA: | 05/05 | DATA:<br>07/04/2026 |

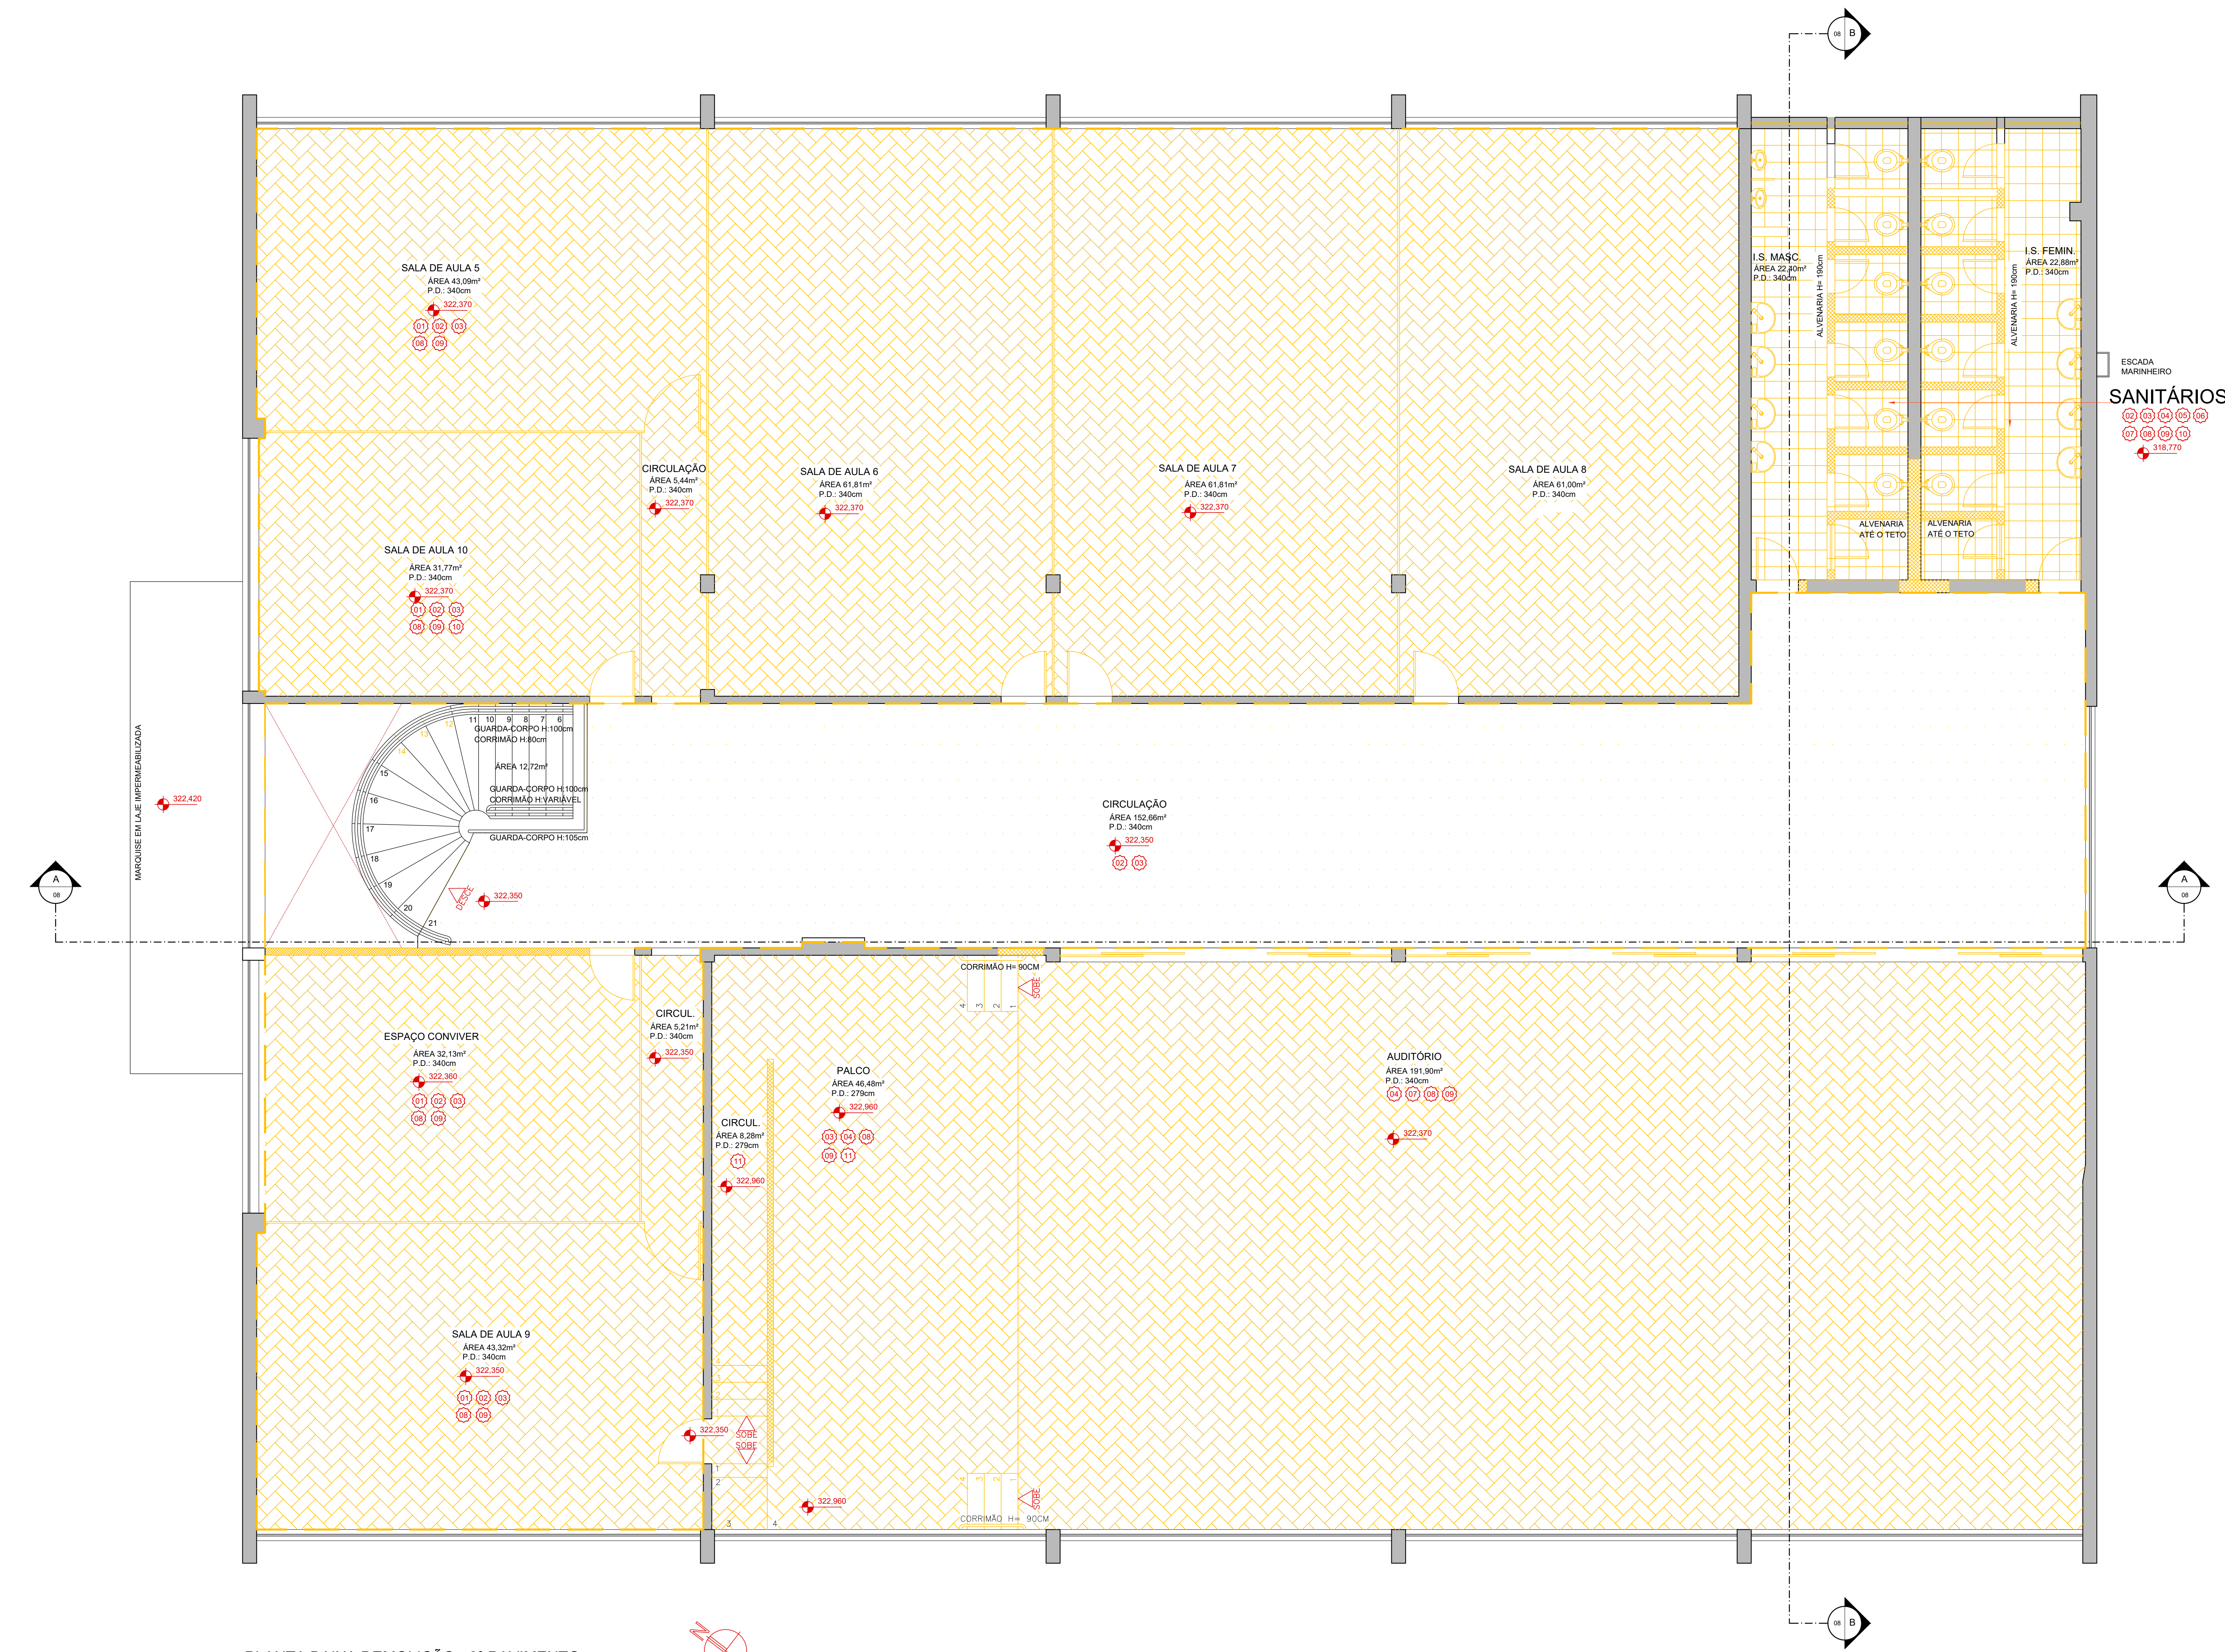
- DEMOLIÇÃO DE DIVISÓRIA EM COMPENSADO NAVAL
- DEMOLIÇÃO DE REVESTIMENTOS (PAREDE)
- DEMOLIÇÃO DE REVESTIMENTOS (PISO E CONTRAPISO)
- DEMOLIÇÃO DE PAREDE
- REMOÇÃO DE BANCADA
- REMOÇÃO DE LOUÇAS (PISAS, VASOS SANITÁRIOS, MICTÓRIOS)
- REMOÇÃO DE ESQUADRIA (JANELA COMPLETA - SI REAPROVEITAMENTO)
- REMOÇÃO DE PORTA COMPLETA EM VIDRO, ALUMÍNIO, COMPENSADO OU MADEIRA (FOLHA, MARCO E ALIZAR)
- REMOÇÃO DE SOLEIRA
- REMOÇÃO ESPELHOS
- DEMOLIÇÃO DE ESCADA

- ALVENARIA A DEMOLIR
- REVESTIMENTO CERÂMICO DE PAREDE A DEMOLIR
- REVESTIMENTO DE PISO E CONTRAPISO A DEMOLIR - MÁRMORE/GRANITO
- REVESTIMENTO DE PISO E CONTRAPISO A DEMOLIR - CERÂMICA/PORCELANATO
- REVESTIMENTO DE PISO E CONTRAPISO A DEMOLIR - TACO DE MADEIRA
- REVESTIMENTO DE PISO E CONTRAPISO A DEMOLIR - GRANILITE
